**RAPORT Z PRZEGLĄDU SZCZEGÓŁOWEGO  
5-LETNIEGO  
OBIEKTU MOSTOWEGO**

***Obiekt nr 07***

***Lokalizacja: ul. Paderewskiego nad rzeką Lubatówka***

***JNI: 30006214***

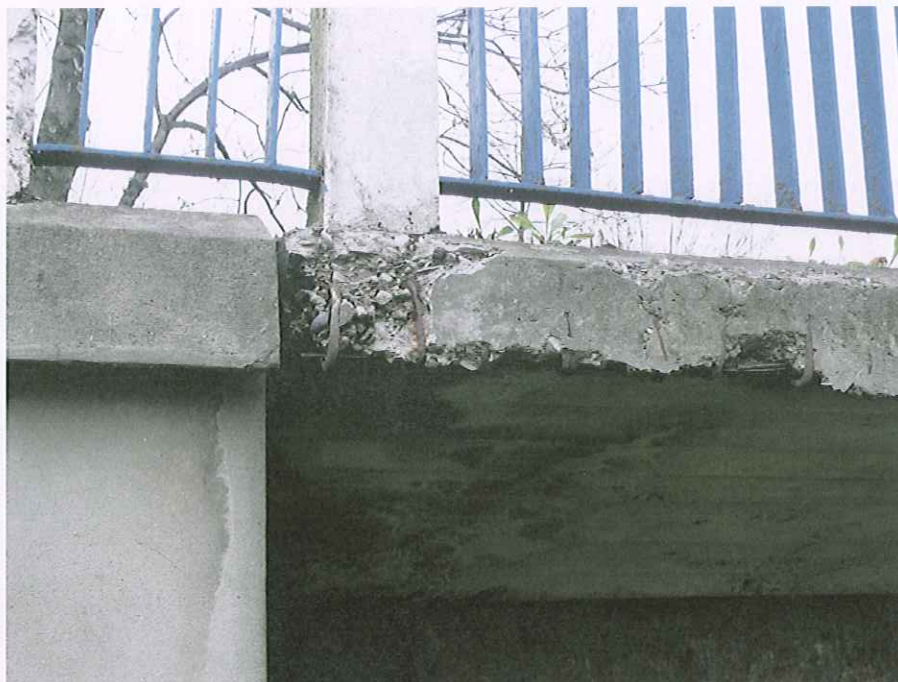
Fot. 1.

Odpryski betonu, korozja odsłoniętego zbrojenia gzymsu od strony górnej wody.

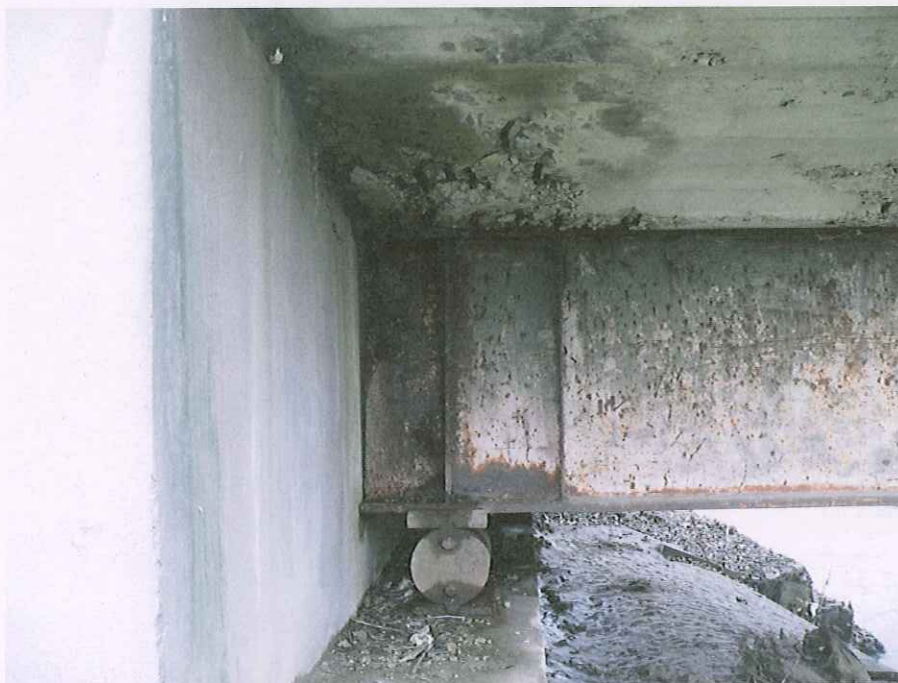
Fot. 2.

Przyczółek od strony ulicy Kletówki. Korozja strefy podporowej dźwigarów stalowych.  
Korozja i odpryski betonu na wsporniku.

| | ARKUSZ SPOSTRZEŻEŃ | Karta nr 3.2 |
|---|---|---|
| | <i>Zaawansowana korozja w strefie podporowej dźwigarów stalowych.</i><br>Ocena stanu: <b>2</b> | |

| <b>2.</b> | <b>W konstrukcji nośnej:</b> <ul style="list-style-type: none"> <li>a) prace w zakresie bieżącego utrzymania: <ul style="list-style-type: none"> <li>• <i>naprawa zabezpieczeń antykorozyjnych konstrukcji stalowej</i></li> <li>• <i>uzupełnienie ubytków korozyjnych w strefie podporowej (słupki podporowe)</i></li> </ul> </li> <li>b) prace w zakresie ekspertyz, badań specjalistycznych, opracowania dokumentacji: <ul style="list-style-type: none"> <li>• brak</li> </ul> </li> <li>c) prace w zakresie remontu, przebudowy: <ul style="list-style-type: none"> <li>• brak</li> </ul> </li> </ul> | |

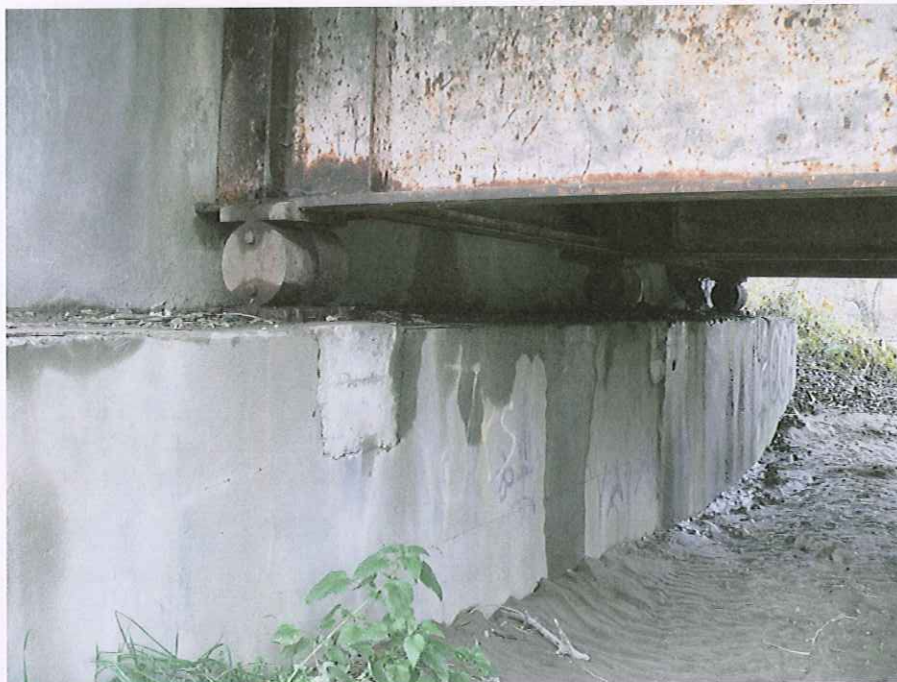
Fot. 3.

Przyczółek od strony ulicy Kletówki. Zawilgocenie łąwy podłożyskowej i ściany przyczółka.

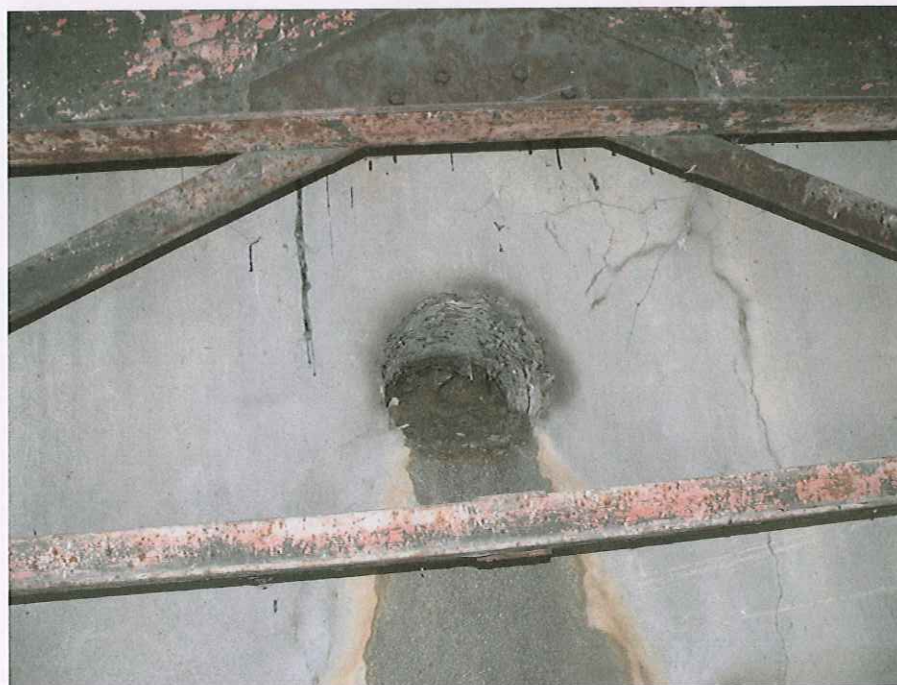
Fot. 4.

Przyczółek od strony ulicy Kletówki. Niezabezpieczony otwór po rurze osłonowej od strony górnej wody powoduje zawilgocenie łąwy podłożyskowej.

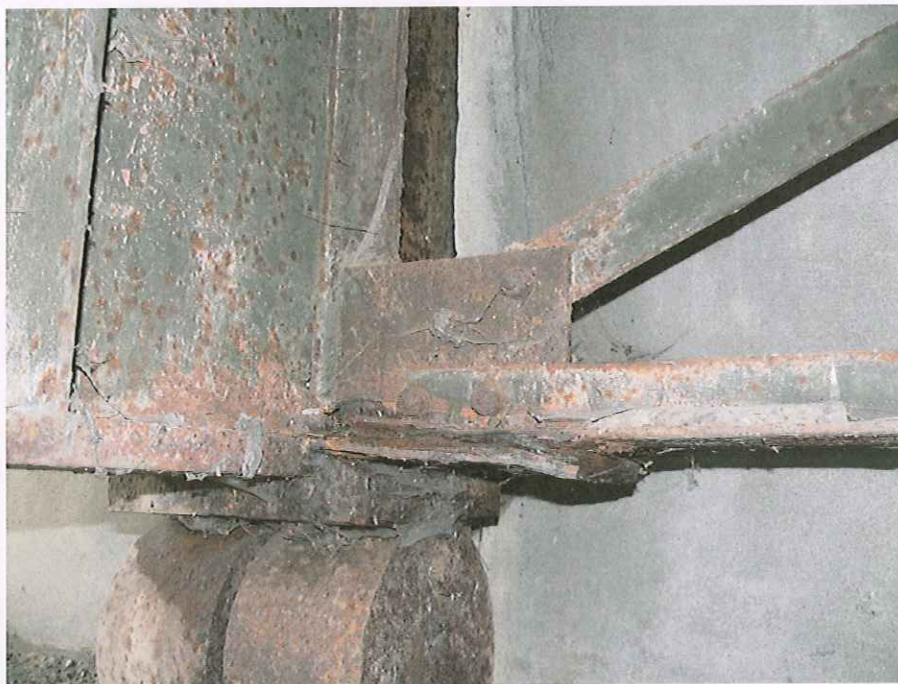
Fot. 5.

Przyczółek od strony ulicy Kletówki. Zaawansowana korozja blachy węzłowej nad łożyskiem.

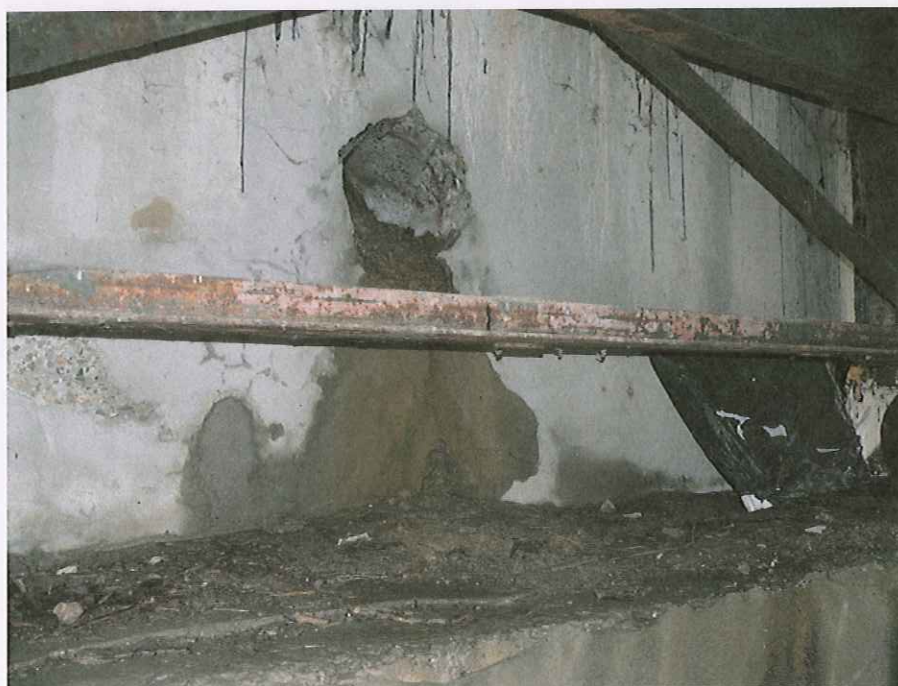
Fot. 6.

Przyczółek od strony ulicy Kletówki. Niezabezpieczony otwór po rurze osłonowej od strony dolnej wody powoduje zawilgocenie ławy podłożyskowej.

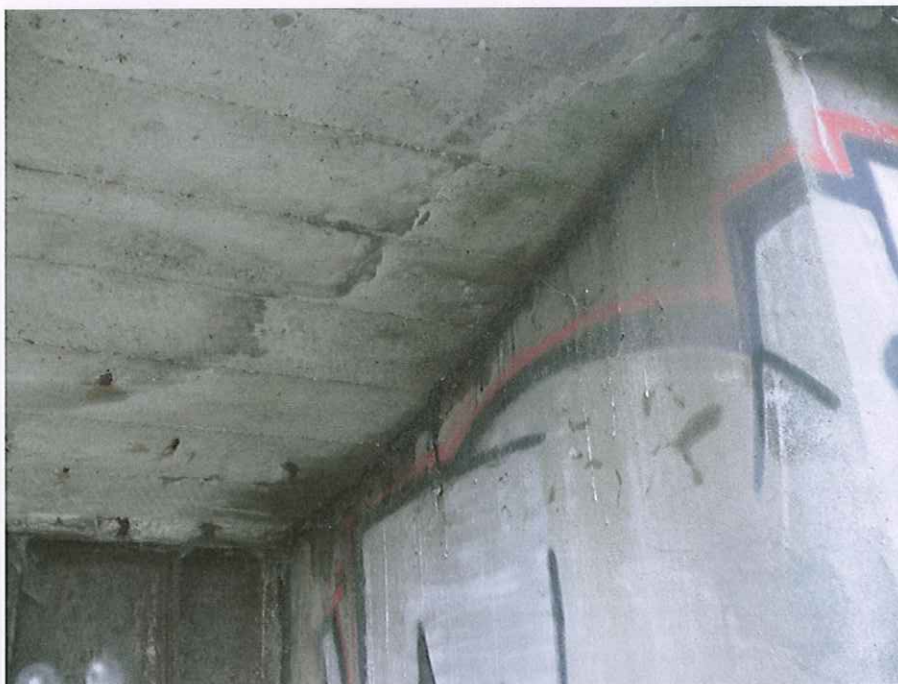
Fot. 7.

Przyczółek od strony ulicy Kletówki. Zawilgocenie w strefie dylatacyjnej świadczy o nieszczelności dylatacji.

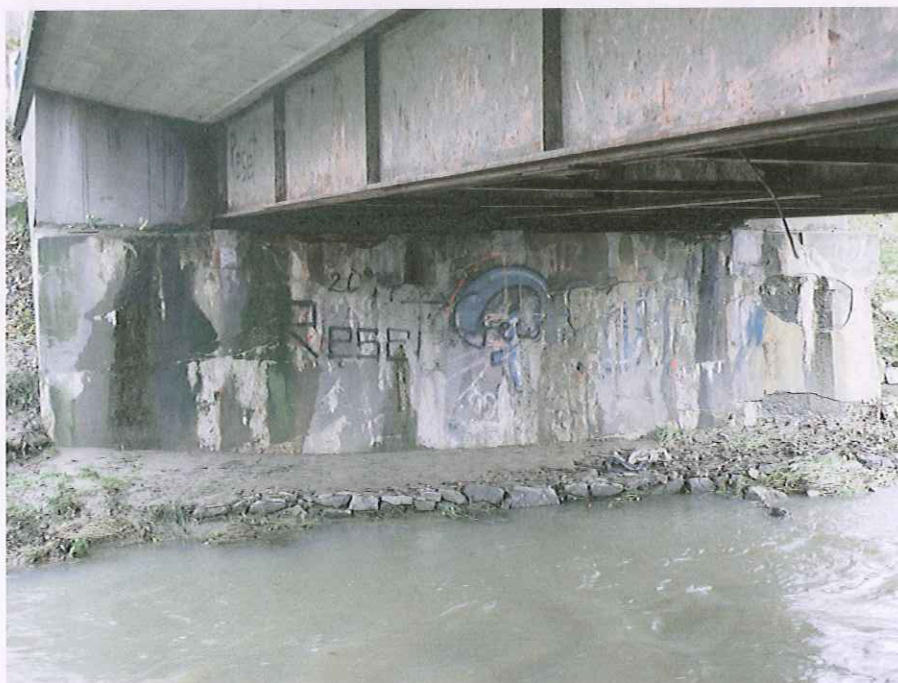
Fot. 8.

Widok na przyczółek prawobrzeżny. Zawilgocenie ściany czołowej przyczółka, odpryski warstwy wierzchniej ściany czołowej.

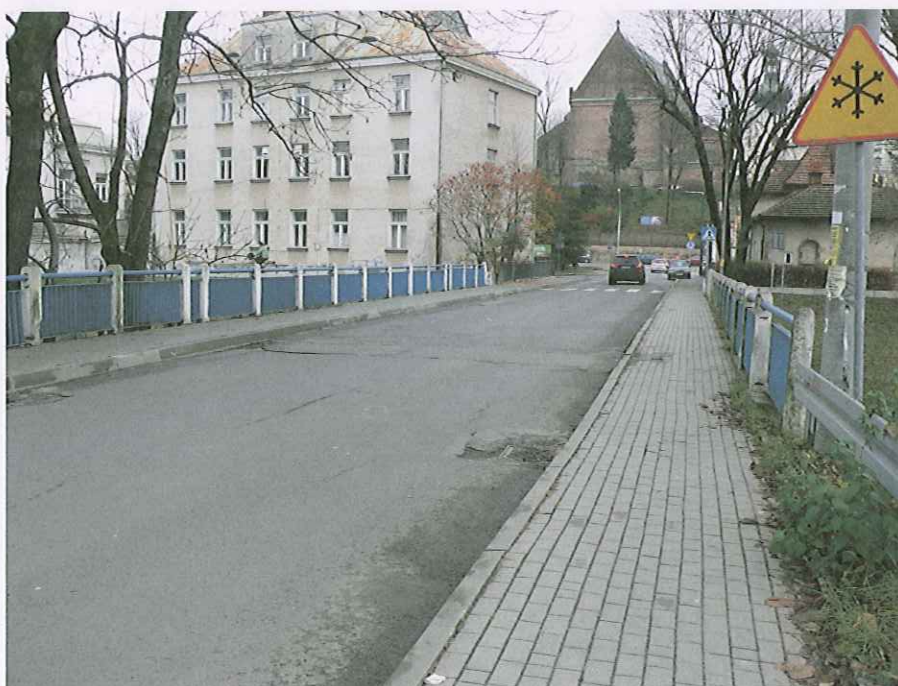
Fot. 10.

Widok dojazdu od strony ulicy Kletówki. Zapadnięte wpusty na dojazdach, widoczne nierówności w strefie dylatacyjnej.

| | ARKUSZ SPOSTRZEŻEŃ | Karta nr 3.2 |
|---|---|---|
| | <i>Zapadnięte wpusty drogowe na dojeździe od strony ulicy Kletówki.<br/>Drobne rysy, pęknięcia i deformacje nawierzchni bitumicznej.</i><br>Ocena stanu: <b>3</b> | |

| 5. | <p><b>Na dojazdach:</b></p> <p>a) prace w zakresie bieżącego utrzymania:</p> <ul style="list-style-type: none"> <li>• <i>regulacja zapadniętych wpustów drogowych</i></li> </ul> <p>b) prace w zakresie ekspertyz, badań specjalistycznych, opracowania dokumentacji:</p> <ul style="list-style-type: none"> <li>• brak</li> </ul> <p>c) prace w zakresie remontu, przebudowy:</p> <ul style="list-style-type: none"> <li>• brak</li> </ul> |

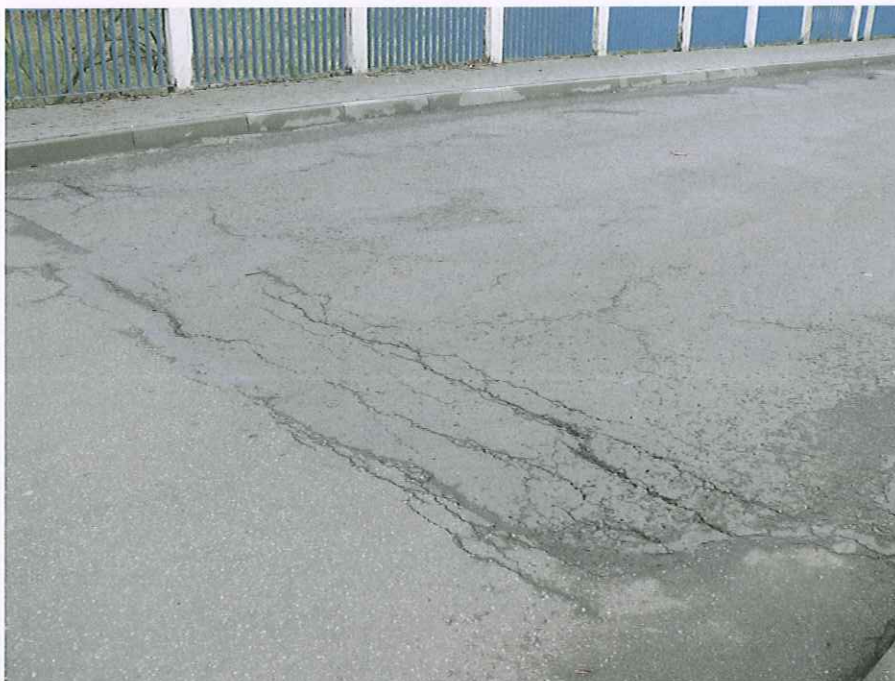
Fot. 11.

Zarysowania i spękania nawierzchni na obiekcie od strony ulicy Kletówki.

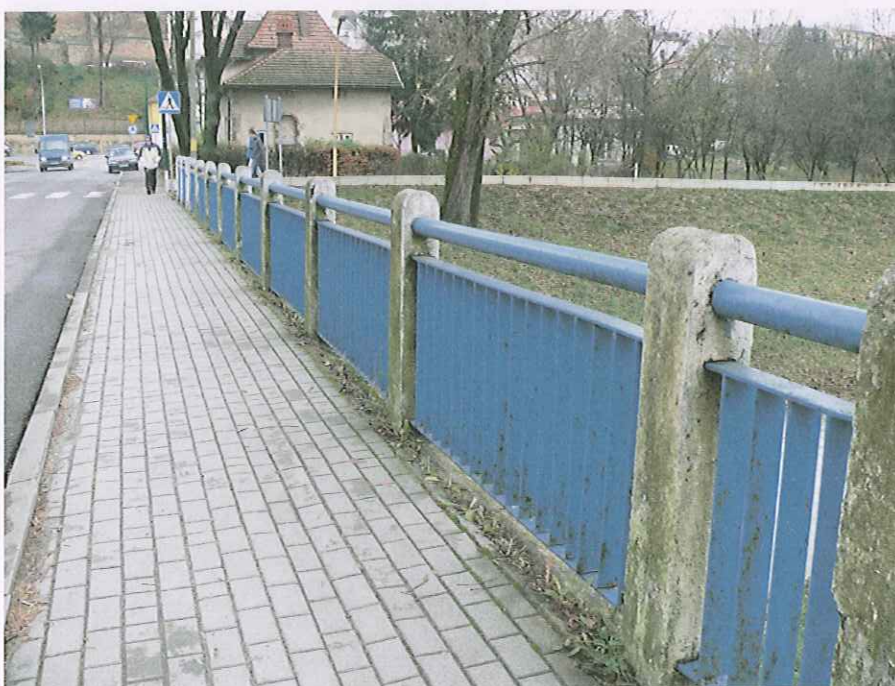
Fot. 12.

Chodnik od strony górnej wody. Wegetacja roślinności przy gzymsie, korozja powierzchniowa balustrad.

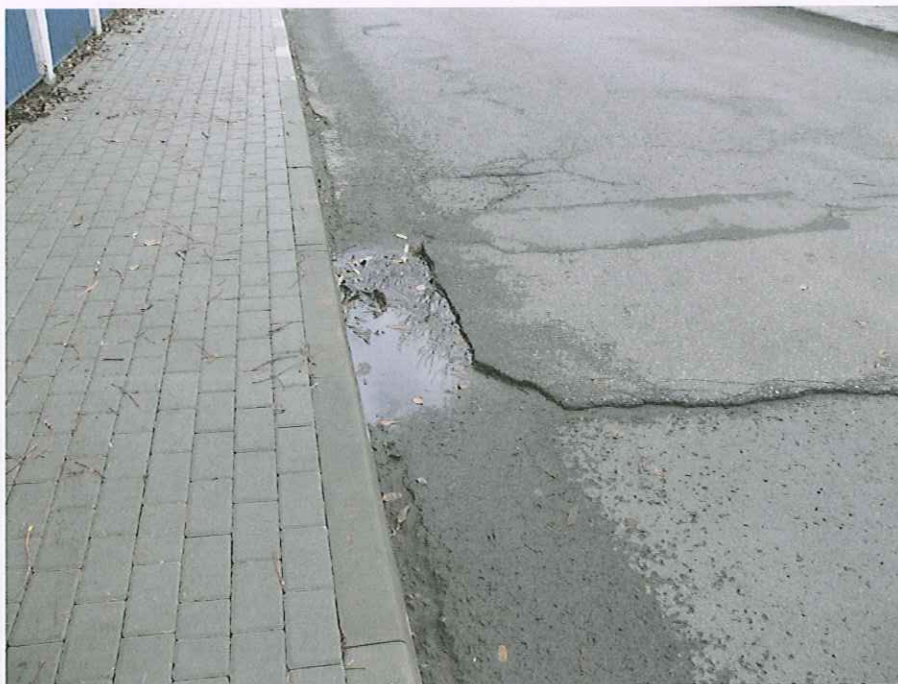
Fot. 13.

Nierówności i zastoisko wody od strony ulicy Kletówki w strefie dylatacyjnej.

| <b>1.</b> | <b>Stan nawierzchni jezdni:</b><br><br><i>Ubytki, zarysowania, nierówności, zastoiska wody w strefie przy dylatacyjnej.</i><br><i>Nieszczelność nawierzchni w strefie dylatacyjnej.</i><br>Ocena stanu: <b>3</b> | |

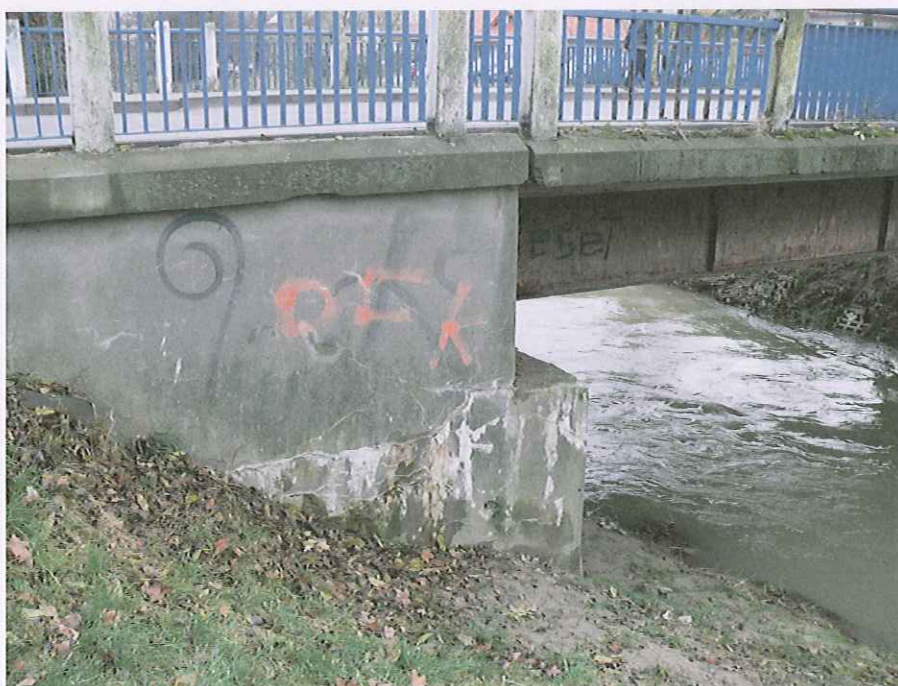
Fot. 14.

Podpora prawobrzeżna od strony dolnej wody. Zarysowania, odpryski i wykwyty na bocznej ścianie podpory.

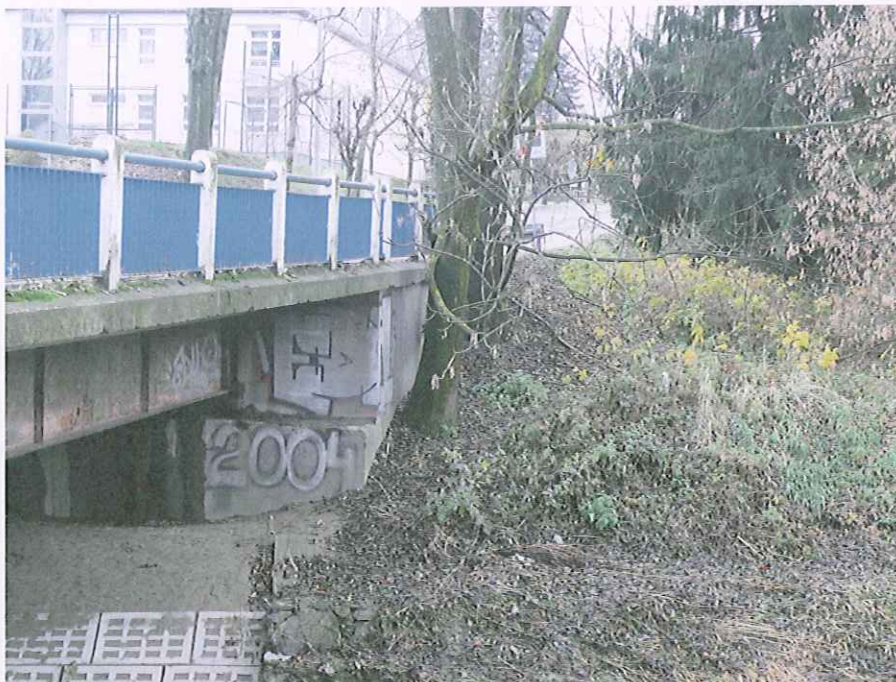
Fot. 15. Podpora lewobrzeżna. Drzewa rosnące w bezpośrednim sąsiedztwie podpory przyspieszają jej degradację.

| | ARKUSZ SPOSTRZEŻEŃ | Karta nr 3.2 |
|---|---|---|
| | <i>Drzewa rosnące w bezpośrednim sąsiedztwie podpory lewobrzeżnej przyspieszają jej degradację.</i><br>Ocena stanu: <b>4</b> | |

| 6. | <p><b>Pod obiektem i w jego otoczeniu:</b></p> <p>a) prace w zakresie bieżącego utrzymania:</p> <ul style="list-style-type: none"> <li>• <i>wycinka drzew rosnących bezpośrednio przy podporze lewobrzeżnej</i></li> </ul> <p>b) prace w zakresie ekspertyz, badań specjalistycznych, opracowania dokumentacji:</p> <ul style="list-style-type: none"> <li>• brak</li> </ul> <p>c) prace w zakresie remontu, przebudowy:</p> <ul style="list-style-type: none"> <li>• brak</li> </ul> |

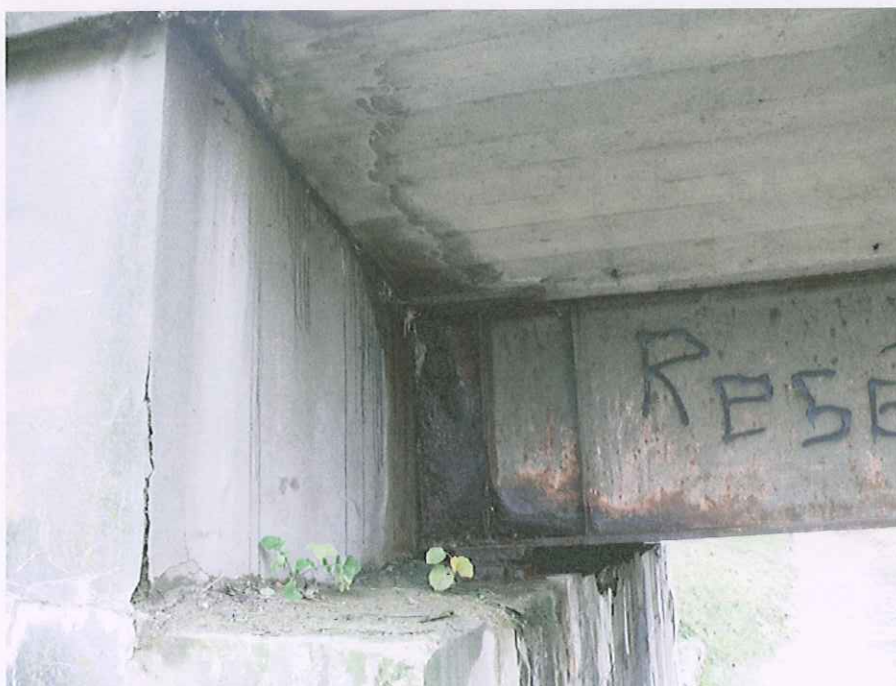
Fot. 16.

Podpora prawobrzeżna. Przecieki na całej szerokości wspornika pod chodnikowego, zawilgocenie i zanieczyszczenie ławy podłożyskowej. Odspojenie warstwy wierzchniej (szpachli) na powierzchniach betonowych podpory.

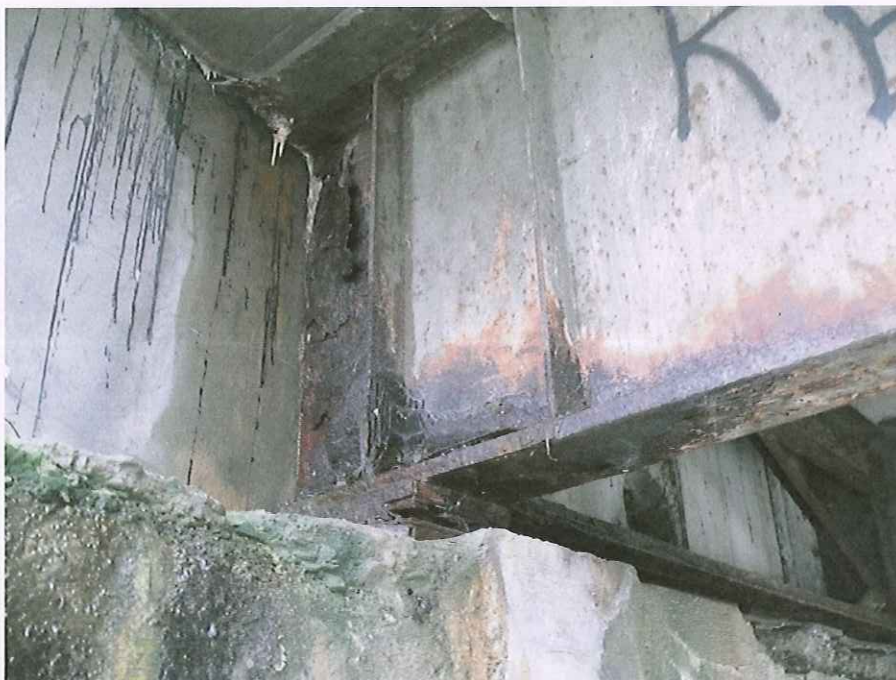
Fot. 17.

Podpora prawobrzeżna od strony wody dolnej. Widoczny przeciek z nieszczelnej strefy dylatacyjnej. Zaawansowana korozja wżerowa strefy podporowej dźwigara stalowego.

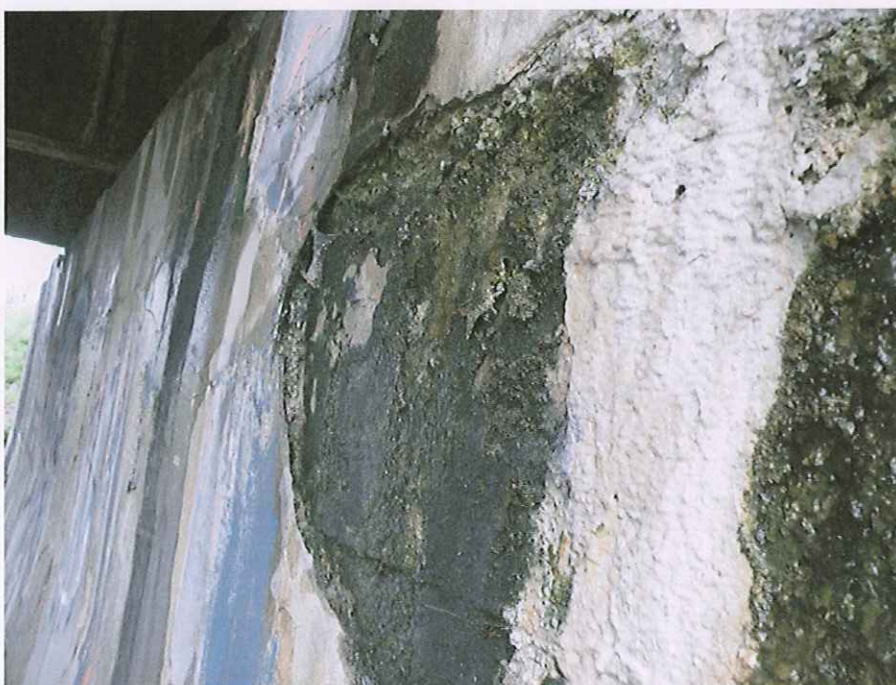
Fot. 18.

Widok na przyczółek prawobrzeżny. Zawilgocenie ściany czołowej przyczółka, odpryski warstwy wierzchniej ściany czołowej. Zaawansowana korozja biologiczna.
