## Karta rejestracyjna osuwiska

1	8	-	6	1	-	0	1	1	-										
																			2

1. Miejscowość: Krosno	2. Gmina: Krosno (gm. miejska)	3. Powiat: krośnieński	4. Województwo: podkarpackie
5. Mapa topograficzna 1:10 000 : „1992” M-34-92-B-a-1	6. Arkusz SMGP 1:50 000: Krosno	7. Współrzędne geograficzne: 21°46'5,56"E 49°40'5,04" N	
8. Kraina geograficzna: Kotlina Krośnieńska	9. Jednostka tektoniczna: J. śląska	10. Zlewnia: Potok Badoń	11. Inne dane lokalizacyjne Osiedle Suchodół, przy zachodnim rogu skrzyżowania ulic Reymonta i Prusa

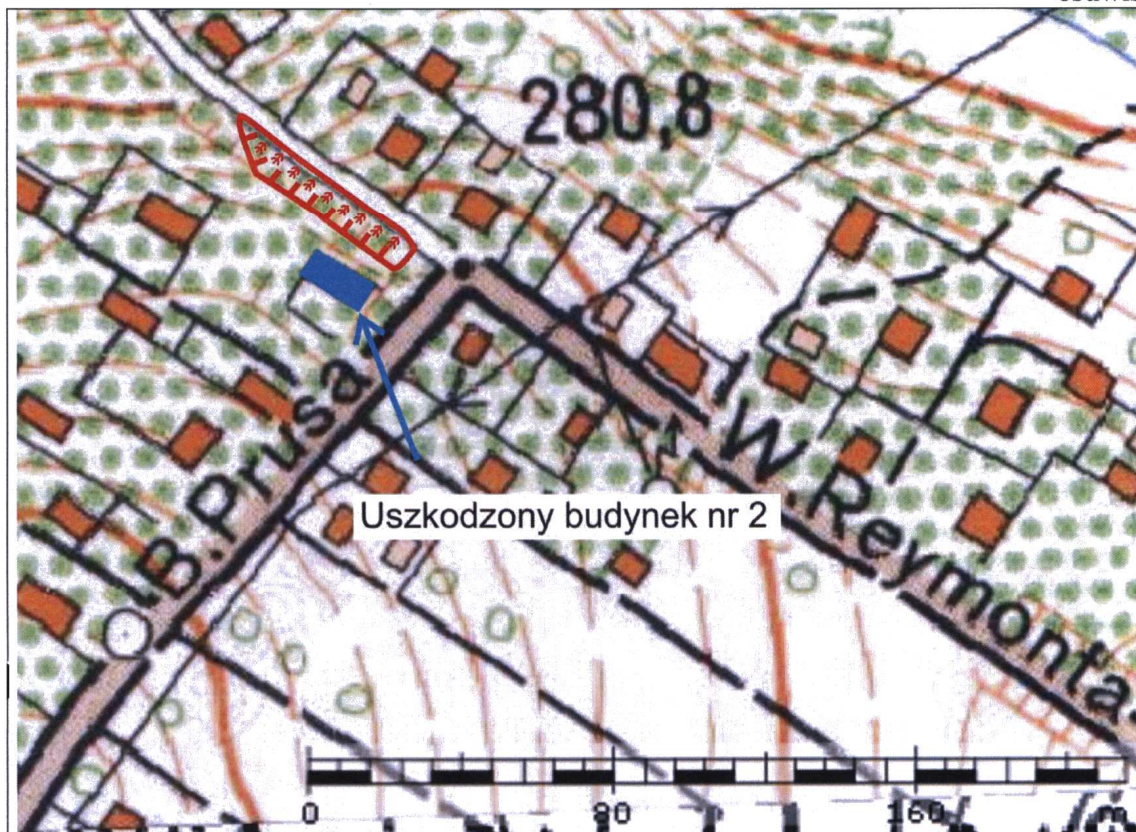
14. Szkic (mapa) osuwiska:

1. Sytuacja geomorfologiczna: Stok środkowy	2. Układ geologiczny:	
3. Rodzaj materiału: Skalno-zwietrzelinowe	4. Rodzaj ruchu: zsuw	5. Stopień aktywności: aktywne
6. Krótki opis słowny: Osunięcie miało miejsce wzdłuż 4 metrowej skarpy drogowej powyżej ulicy Reymonta. Droga uległa częściowemu przysypaniu. Powyżej skarpy w odległości 4 metrów od jej górnej krawędzi stoi dom, który uległ uszkodzeniu na skutek osiadania gruntu w strefie oddziaływania osuwiska.

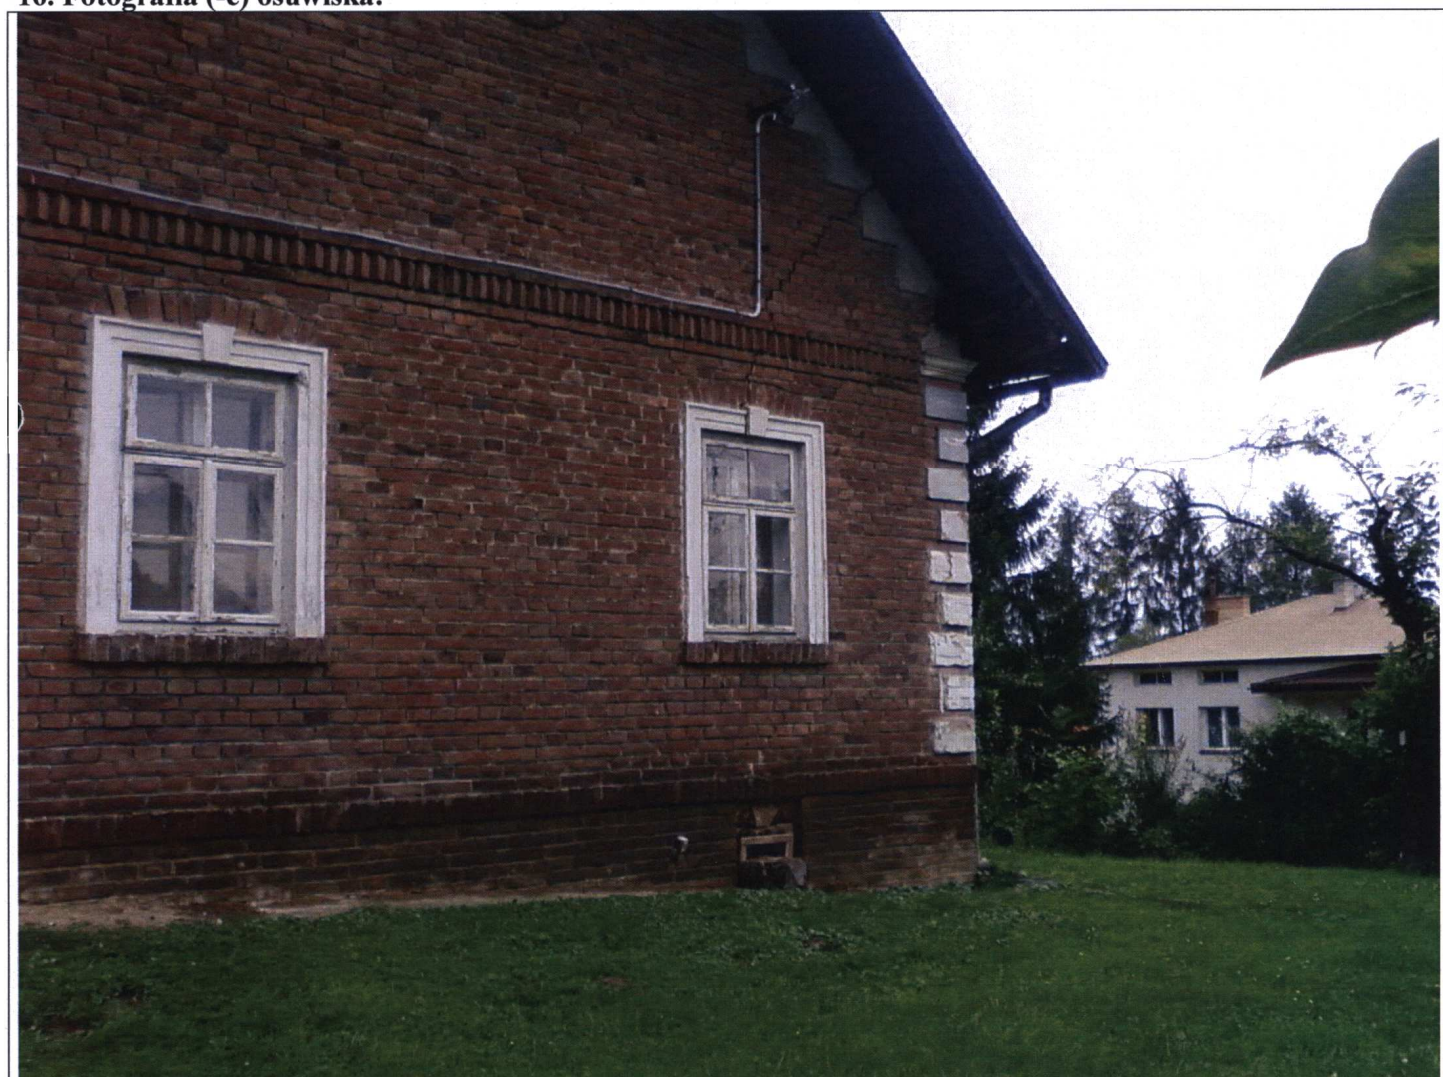
16. Fotografia (-e) osuwiska:

1. Uprawy:	6. Uprawy:
2. Zabudowa: Spękany dom nr 2	7. Zabudowa: Dom nr 2 może ulegać dalszemu uszkodzeniu
3. Infrastruktura komunikacyjna: Przysypana droga gminna	8. Infrastruktura komunikacyjna: Droga może zostać ponownie zasypiana
4. Linie przesyłowe:	9. Linie przesyłowe:
5. Inne:	10. Inne:

Spękany dom powyżej skarpy głównej

Ze względu na niewielką powierzchnię osuwiska istnieje możliwość jego zabezpieczenia, jednakże konieczne jest wykonanie dokumentacji geologiczno-inżynierskiej. Uszkodzony dom nr 2 należy wyremontować dopiero po zabezpieczeniu osuwiska. Dom ten nie jest usytuowany na osuwisku, ale znajduje się w strefie jego oddziaływania.
