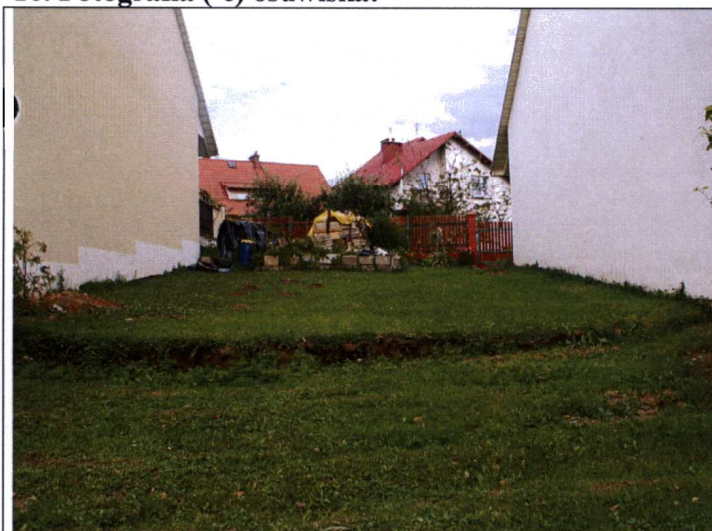
Skarpa pomiędzy domami 55 i 51

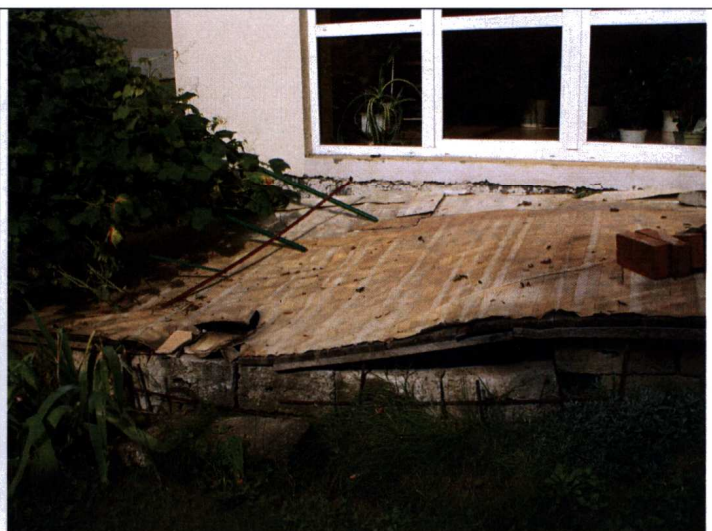
1. Uprawy:	6. Uprawy:
2. Zabudowa: Spękane domy nr 51 i 55	7. Zabudowa: Wszystkie budynki na terenie osuwiska są zagrożone
3. Infrastruktura komunikacyjna:	8. Infrastruktura komunikacyjna: Na całej powierzchni osuwiska
4. Linie przesyłowe:	9. Linie przesyłowe: Na całej powierzchni osuwiska
5. Inne:	10. Inne:
11. Ocena możliwości wystąpienia dalszych ruchów osuwiskowych: Osuwisko jest aktywne. Ze względu na typ osuwiska i charakter jego ruchu mogą zachodzić dalsze ruchy osuwiskowe.

Uszkodzenia domu 51

Ze względu na wielkość osuwiska, miąższość koluwiów oraz stopień aktywności brak możliwości zabezpieczenia. Mieszkańców uszkodzonych domów nr 51 i 55 należy przesiedlić. Brak możliwości remontu. Sieć energetyczną należy przenieść poza obszar osuwiska. W planach przestrzennego zagospodarowania teren całego osuwiska wraz ze strefą buforową wyłączyć z dalszej zabudowy mieszkaniowej. Pozostała infrastruktura mieszkaniowa usytuowana na osuwisku także jest zagrożona i w razie wystąpienia spękań na ścianach budynków mieszkalnych może zająć konieczność wszczęcia procedury przesiedlenia mieszkańców.

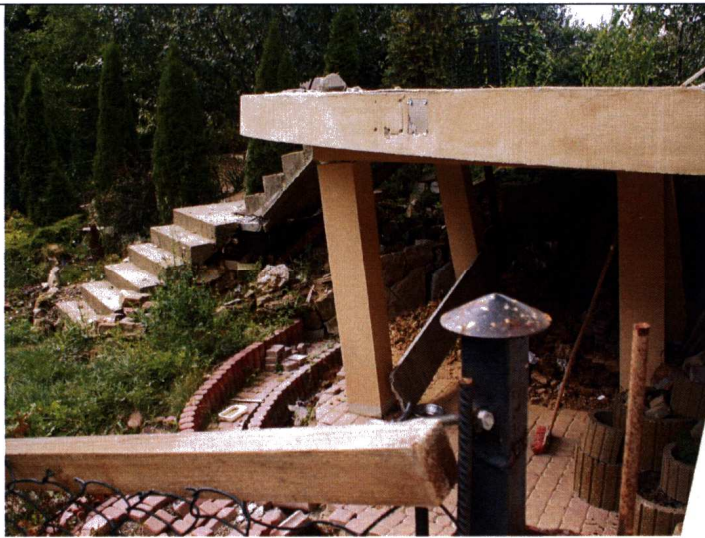
Uszkodzony taras domu 55

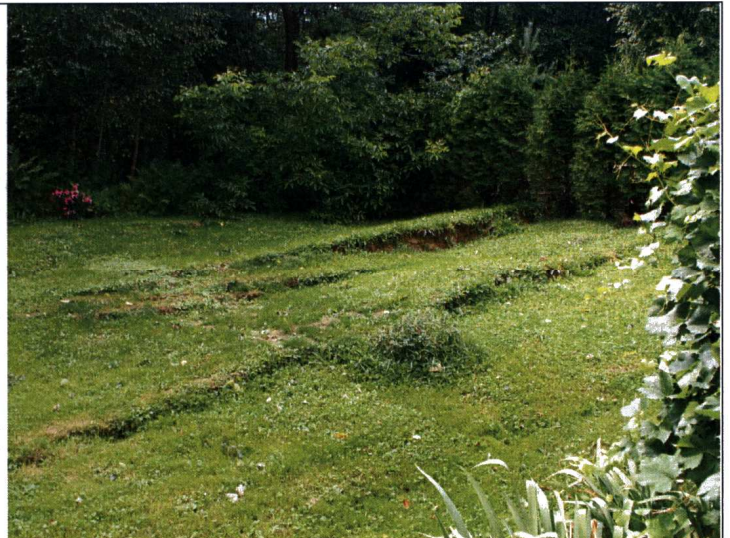
Szczeliny przy domu 51
