**„Wykonanie bieżących prac konserwacyjno-remontowych studni publicznych zlokalizowanych na terenie miasta Krosna w 2019 roku”.**

GK.7021.8.2019.B

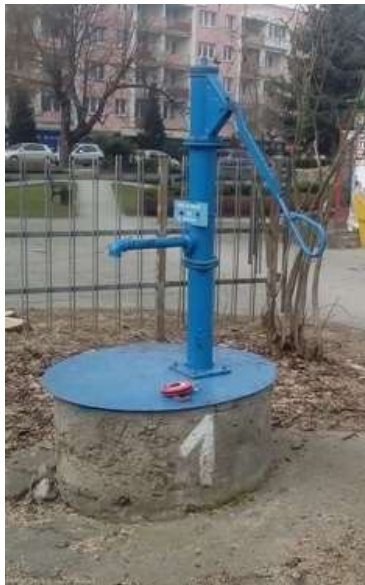
| Lp. | Lokalizacja -<br>ulica, nr<br>budynku | Nr<br>studni | Głębokość<br>[m] | Poziom<br>lustra wody<br>p.p.g. [m] - w<br>dniu<br>26.03.2018 r. | Dokumentacja<br>fotograficzna | Opis techniczny | Stan<br>sprawności<br>technicznej<br>obiektu |
|---|---|---|---|---|---|---|---|
| 1. | ul. Wojska<br>Polskiego 2 | P-1 | 6,4 | 1,3 | | Studnia kopana,<br>posiada obudowę z<br>kręgów betonowych Ø<br>100 cm. Górna<br>krawędź obudowy<br>wychodzi na 0,65 m<br>powyżej poziomu<br>terenu.<br>Przykrycie obudowy<br>wykonano z blachy<br>stalowej. Studnia<br>wyposażona w pompę<br>kolumnową<br>(abisynkę).<br>Oznakowana tabliczką<br>„Woda niezdatna do<br>spożycia”. | Uszkodzony krąg<br>betonowy,<br>niesprawna<br>pompa ssąca |

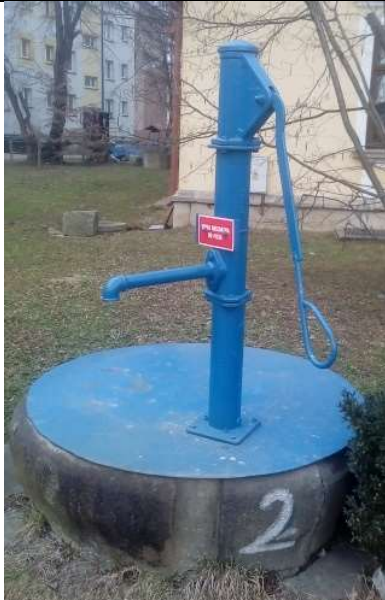
| 2. | ul. Wojska<br>Polskiego 22 | P-2 | 6 | 2,7 | | <p>Studnia kopana, posiada obudowę z kręgów betonowych Ø 120 cm. Górna krawędź obudowy wychodzi na 0,40 m powyżej poziomu terenu. Przykrycie obudowy wykonano z blachy stalowej. Studnia wyposażona w pompę kolumnową (abisynkę). Oznakowana tabliczką „Woda niezdatna do spożycia”.</p> | Dobry |

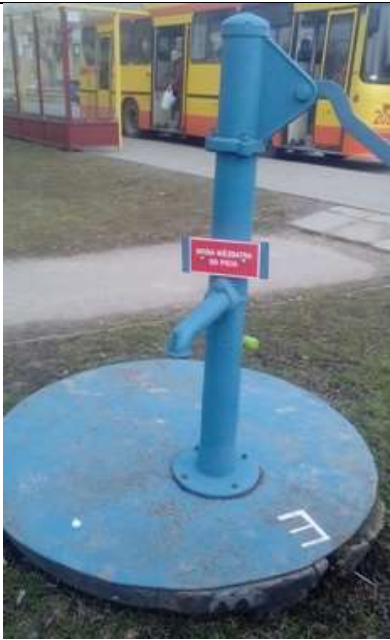
| 3. | ul. Wojska<br>Polskiego 24 | P-3 | 4,8 | 1,3 | | <p>Studnia kopana, posiada obudowę z kręgów betonowych Ø 120 cm. Górna krawędź obudowy wychodzi na 0,1m powyżej poziomu terenu. Przykrycie obudowy wykonano z blachy stalowej. Studnia wyposażona w pompę kolumnową (abisynkę). Oznakowana tabliczką „Woda niezdatna do spożycia”.</p> | Niesprawna pompa ssąca, skorodowana pokrywa betonowa |

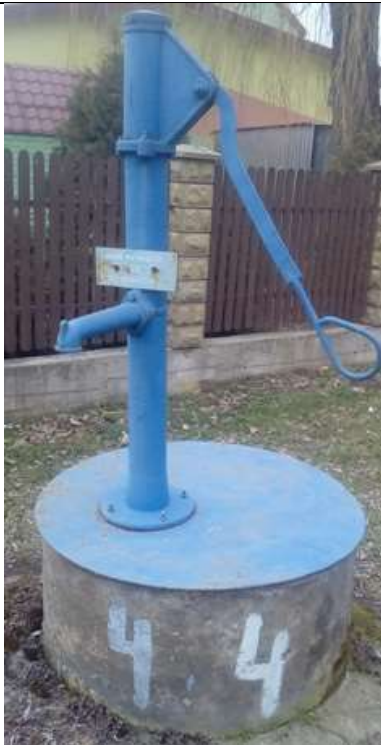
| 4. | ul. Wojska<br>Polskiego 28 | P-4 | 5,2 | 2 | | <p>Studnia kopana, posiada obudowę z kręgów betonowych Ø 100 cm. Górna krawędź obudowy wychodzi na 0,50 m powyżej poziomu terenu.</p> <p>Przykrycie obudowy wykonano z blachy stalowej. Studnia wyposażona w pompę kolumnową (abisynkę).</p> <p>Oznakowana tabliczką „Woda niezdatna do spożycia”.</p> | Nieczytelna tabliczka o niezdatności wody do spożycia |

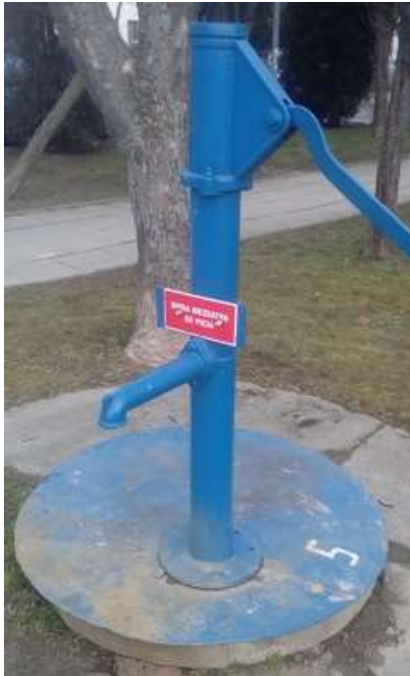
| 5. | ul. Wojska<br>Polskiego 67 | P-5 | 4,8 | 1,7 | | <p>Studnia kopana, posiada obudowę z kręgów betonowych Ø 100 cm. Górna krawędź obudowy wychodzi na 0,1 m powyżej poziomu terenu.</p> <p>Przykrycie obudowy wykonano z blachy stalowej. Studnia wyposażona w pompę kolumnową (abisynkę).</p> <p>Oznakowana tabliczką „Woda niezdatna do spożycia”.</p> | Dobry |

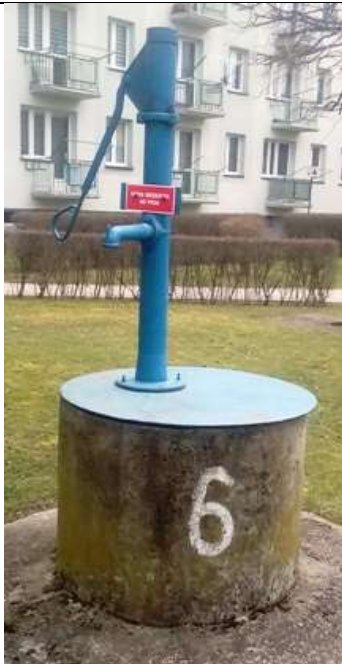
| 6. | ul. Wojska<br>Polskiego 34 | P-6 | 4,6 | 1,1 | | <p>Studnia kopana, posiada obudowę z kręgów betonowych Ø 90 cm. Górna krawędź obudowy wychodzi na 0,75 m powyżej poziomu terenu. Przykrycie obudowy wykonano z blachy stalowej. Studnia wyposażona w pompę kolumnową (abisynkę). Oznakowana tabliczką „Woda niezdatna do spożycia”.</p> | Dobry |

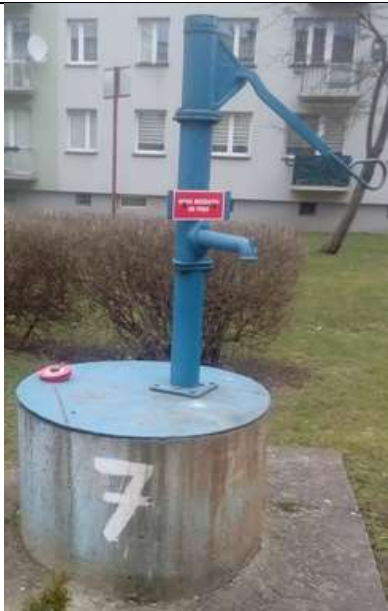
| 7. | ul. Wojska<br>Polskiego 38 | P-7 | 8,2 | 4,3 | | <p>Studnia kopana, posiada obudowę z kręgów betonowych Ø 90 cm. Górna krawędź obudowy wychodzi na 0,60 m powyżej poziomu terenu. Przykrycie obudowy wykonano z blachy stalowej. Studnia wyposażona w pompę kolumnową (abisynkę). Oznakowana tabliczką „Woda niezdatna do spożycia”.</p> | Dobry |

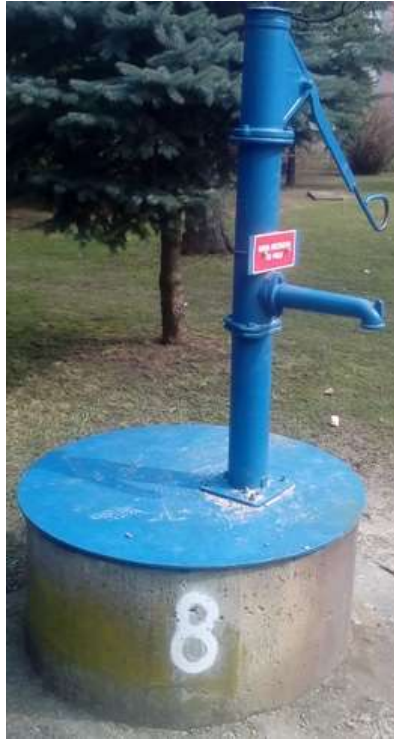
| 8. | ul.<br>Podchorążych 7 | P-8 | 5,6 | 2,5 | | <p>Studnia kopana, posiada obudowę z kręgów betonowych Ø 100 cm. Górna krawędź obudowy wychodzi na 0,55 m powyżej poziomu terenu.</p> <p>Przykrycie obudowy wykonano z blachy stalowej. Studnia wyposażona w pompę kolumnową (abisynkę).</p> <p>Oznakowana tabliczką „Woda niezdatna do spożycia”.</p> | Dobry |

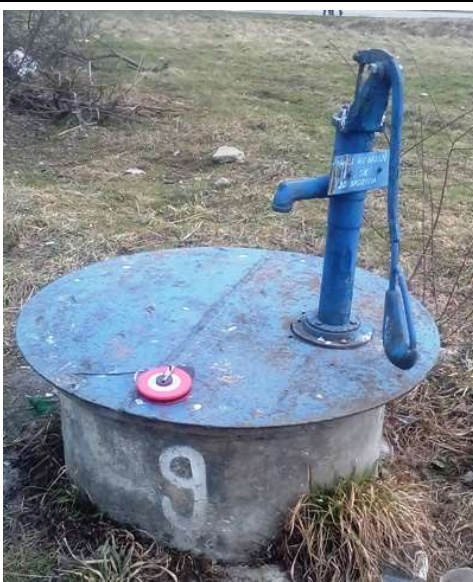
| 9. | ul. Wojska Polskiego 40 | P-9 | 5,7 | 1,7 | | <p>Studnia kopana, posiada obudowę z kręgów betonowych Ø 90 cm. Górna krawędź obudowy wychodzi na 0,45 m powyżej poziomu terenu. Przykrycie obudowy wykonano z blachy stalowej. Studnia wyposażona w pompę kolumnową (abisynkę). Oznakowana tabliczką „Woda niezdatna do spożycia”.</p> | Skorodowana pokrywa betonowa, odchodzące powłoki lakiernicze, nieczytelna tabliczka o niezdatności wody do spożycia |

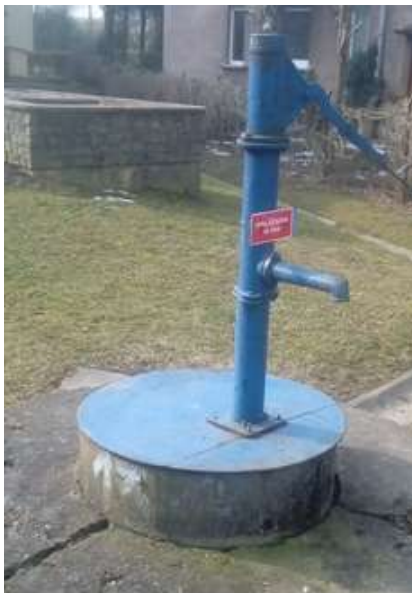
| 11. | ul. Armii Krajowej 6 | P-13 | 4,7 | 2,1 | | <p>Studnia kopana, posiada obudowę z kręgów betonowych Ø 100 cm. Górna krawędź obudowy wychodzi na 0,30 m powyżej poziomu terenu.</p> <p>Przykrycie obudowy wykonano z blachy stalowej. Studnia wyposażona w pompę kolumnową (abisynkę).</p> <p>Oznakowana tabliczką „Woda niezdalna do spożycia”.</p> | <p>Odchodzące powłoki lakiernicze na pompie i pokrywie</p> |

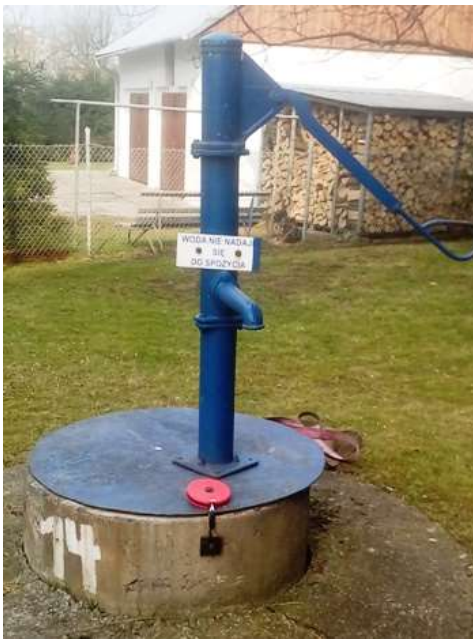
| 12. | ul. Armii Krajowej 8 | P-14 | 4,7 | 2,1 | | <p>Studnia kopana, posiada obudowę z kręgów betonowych Ø 100 cm. Górna krawędź obudowy wychodzi na 0,35 m powyżej poziomu terenu.</p> <p>Przykrycie obudowy wykonano z blachy stalowej. Studnia wyposażona w pompę kolumnową (abisynkę).</p> <p>Oznakowana tabliczką „Woda nie nadaje się do spożycia”.</p> | Dobry |

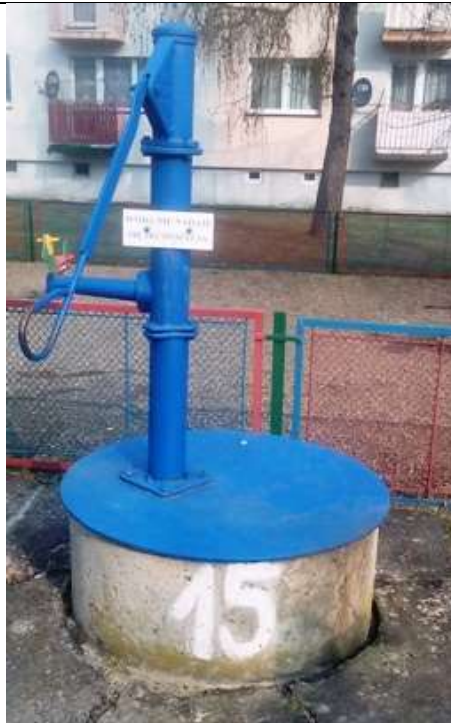
| 13. | ul.<br>Wieniawskiego<br>5 | P-15 | 5 | 2,7 | | <p>Studnia kopana, posiada obudowę z kręgów betonowych Ø 100 cm. Górna krawędź obudowy wychodzi na 0,50 m powyżej poziomu terenu.</p> <p>Przykrycie obudowy wykonano z blachy stalowej. Studnia wyposażona w pompę kolumnową (abisynkę).</p> <p>Oznakowana tabliczką „Woda niezdatna do spożycia”.</p> | Dobry |

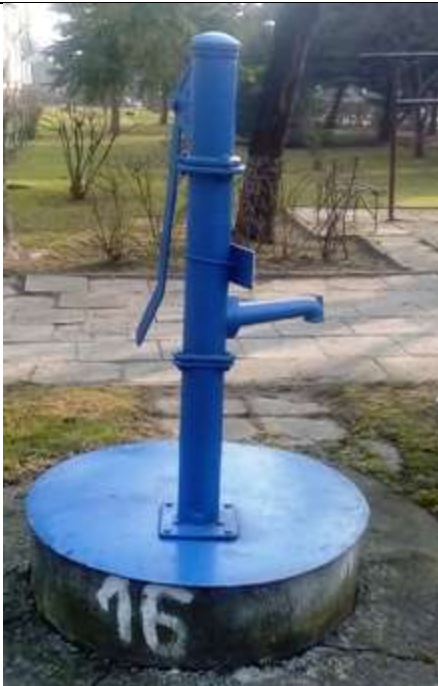
| 14. | ul.<br>Wieniawskiego<br>3 | P-16 | 5 | 2,5 | | <p>Studnia kopana, posiada obudowę z kręgów betonowych Ø 100 cm. Górna krawędź obudowy wychodzi na 0,35 m powyżej poziomu terenu.</p> <p>Przykrycie obudowy wykonano z blachy stalowej. Studnia wyposażona w pompę kolumnową (abisynkę).</p> <p>Oznakowana tabliczką „Woda niezdatna do spożycia”.</p> | Dobry |

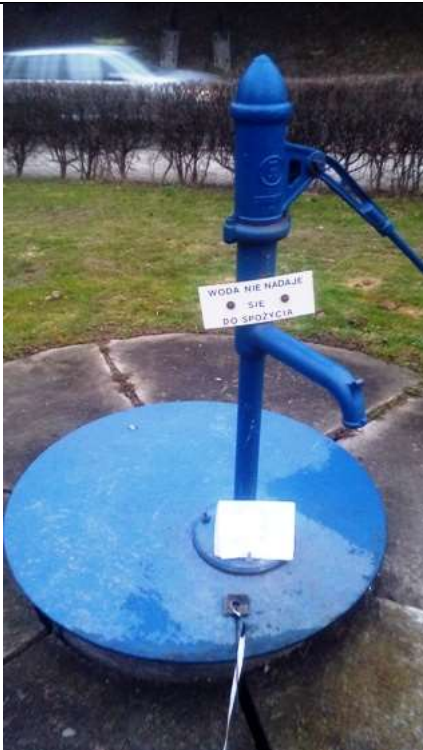
| 15. | ul. Grodzka 66 | P-23 | 26 | 17 | | <p>Studnia wiercona, posiada obudowę z kręgów betonowych Ø 100 cm. Górna krawędź obudowy wychodzi na 0,15 m powyżej poziomu terenu.</p> <p>Przykrycie obudowy wykonano z blachy stalowej. Studnia wyposażona w pompę kolumnową (abisynkę).</p> <p>Oznakowana tabliczką „Woda niezdalna do spożycia”.</p> | Dobry |

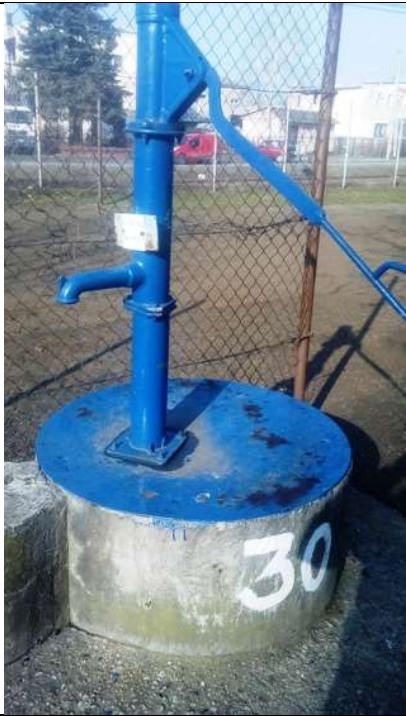
| 16. | ul.<br>Czajkowskiego<br>36 | P-30 | 4,2 | 0,6 | | <p>Studnia kopana, posiada obudowę z kręgów betonowych Ø 90 cm. Górna krawędź obudowy wychodzi na 0,60 m powyżej poziomu terenu. Przykrycie obudowy wykonano z blachy stalowej. Studnia wyposażona w pompę kolumnową (abisynkę). Oznakowana tabliczką „Woda niezdatna do spożycia”.</p> | <p>Nieczytelna tabliczka o niezdatności wody do spożycia, odchodzące powłoki lakiernicze na pompie i pokrywie studziennej.</p> |

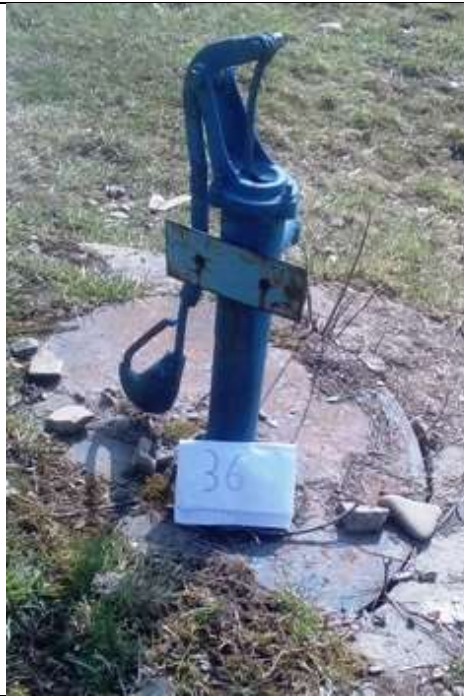
| 17. | ul. Okrzei 2 | P-36 | 5,2 | 2,2 | | <p>Studnia kopana, posiada obudowę z kręgów betonowych Ø 90 cm. Górna krawędź obudowy wychodzi na 0 m powyżej poziomu terenu.</p> <p>Przykrycie obudowy wykonano z blachy stalowej. Studnia wyposażona w pompę kolumnową (abisynkę).</p> <p>Oznakowana tabliczką „Woda niezdalna do spożycia”.</p> | <p>Nieczytelna tabliczka o niezdadności wody do spożycia, odchodzące powłoki lakiernicze na pompie i pokrywie studziennej.</p> |

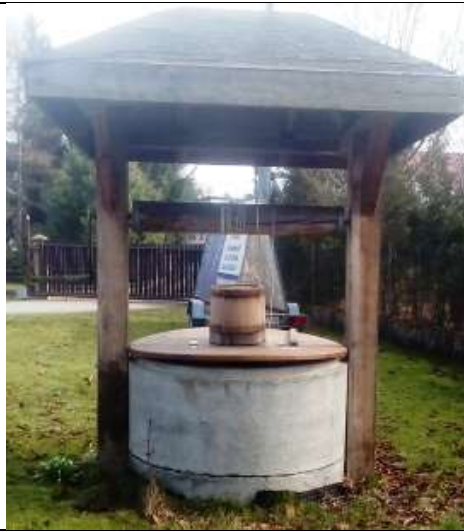
| 18. | ul. Cicha 20 | P-37 | ---<br>-- | --- | | <p>Studnia kopana, posiada obudowę z kręgów betonowych Ø 120 cm. Górna krawędź obudowy wychodzi na 1 m powyżej poziomu terenu. Przykrycie obudowy wykonano z desek.</p> | <p>Studnia ogrodzona usytuowana na terenie prywatnym</p> |

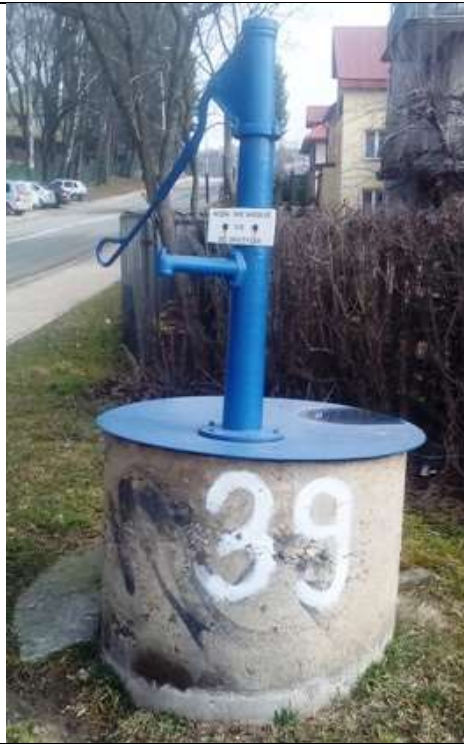
| 19. | ul. Okrzei 70 | P-39 | 6,2 | 3 | | <p>Studnia kopana, posiada obudowę z kręgów betonowych Ø 90 cm. Górna krawędź obudowy wychodzi na 0,70 m powyżej poziomu terenu. Przykrycie obudowy wykonano z blachy stalowej. Studnia wyposażona w pompę kolumnową (abisynkę). Oznakowana tabliczką „Woda niezdatna do spożycia”.</p> | Dobry |

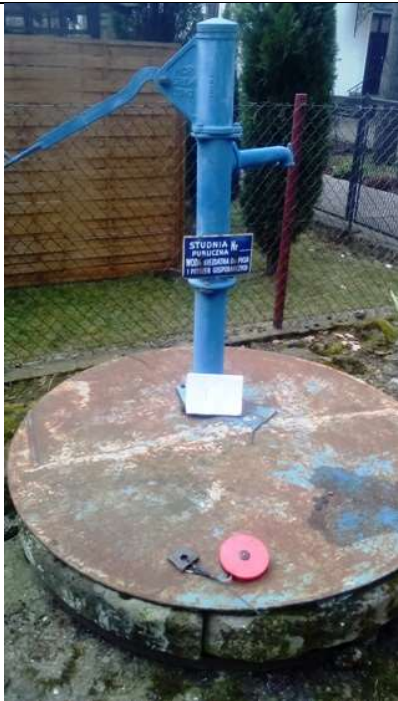
| 20. | ul.<br>Niepodległości<br>37 | P-40 | 4,1 | 0,8 | | <p>Studnia kopana, posiada obudowę z kręgów betonowych Ø 140 cm. Górna krawędź obudowy wychodzi na 0,20 m powyżej poziomu terenu. Przykrycie obudowy wykonano z blachy stalowej. Studnia wyposażona w pompę kolumnową (abisynkę). Oznakowana tabliczką „Woda niezdatna do spożycia”.</p> | <p>Niesprawna pompa ssąca, nieczytelna tabliczka o niezdatności wody do spożycia, odchodzące powłoki lakiernicze na pompie i pokrywie studziennej.</p> |

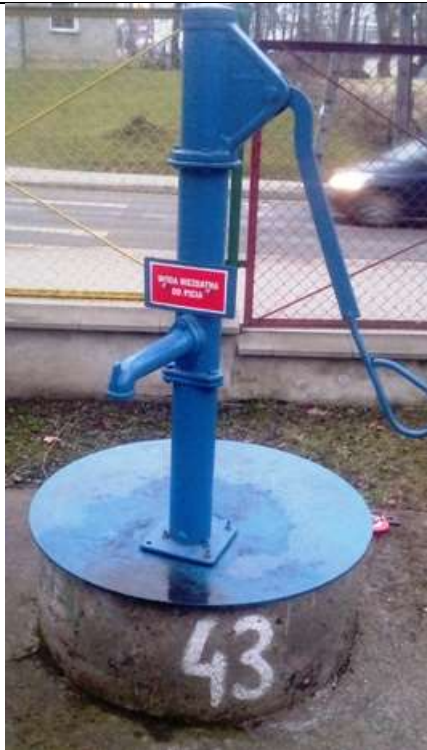
| 21. | ul. Grodzka 22 | P-43 | 5,1 | 1,7 | | <p>Studnia kopana, posiada obudowę z kręgów betonowych Ø 100 cm. Górna krawędź obudowy wychodzi na 0,45m powyżej poziomu terenu.</p> <p>Przykrycie obudowy wykonano z blachy stalowej. Studnia wyposażona w pompę kolumnową (abisynkę).</p> <p>Oznakowana tabliczką „Woda niezdatna do spożycia”.</p> | <p>Niesprawna pompa ssąca, odchodzące powłoki lakiernicze na pokrywie studziennej.</p> |

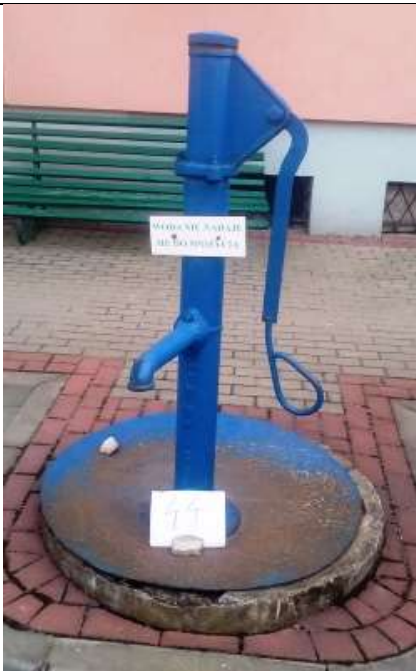
| 22. | ul. Lwowska 2<br>(było<br>Walslebena 2) | P-44 | 7,2 | 2,3 | | <p>Studnia kopana, posiada obudowę z kręgów betonowych Ø 100 cm. Górna krawędź obudowy wychodzi na 0,15 m powyżej poziomu terenu.</p> <p>Przykrycie obudowy wykonano z blachy stalowej. Studnia wyposażona w pompę kolumnową (abisynkę).</p> <p>Oznakowana tabliczką „Woda niezdatna do spożycia”.</p> | Odchodzące powłoki lakiernicze na pokrywie studziennej |

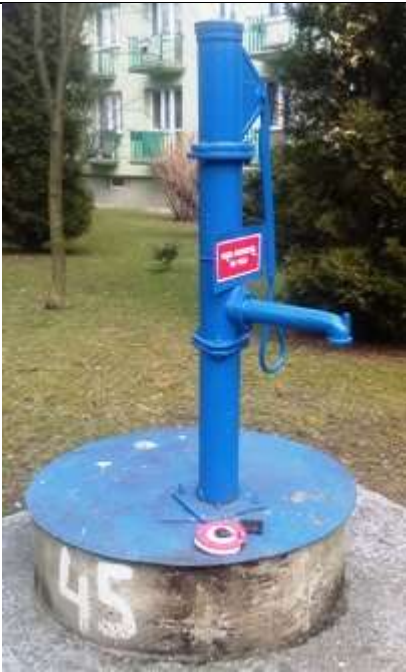
| 23. | ul. Oficerska 4 | P-45 | 4,6 | 1,3 | | <p>Studnia kopana, posiada obudowę z kręgów betonowych Ø 90 cm. Górna krawędź obudowy wychodzi na 0,25 m powyżej poziomu terenu. Przykrycie obudowy wykonano z blachy stalowej. Studnia wyposażona w pompę kolumnową (abisynkę). Oznakowana tabliczką „Woda niezdatna do spożycia”.</p> | Dobry |

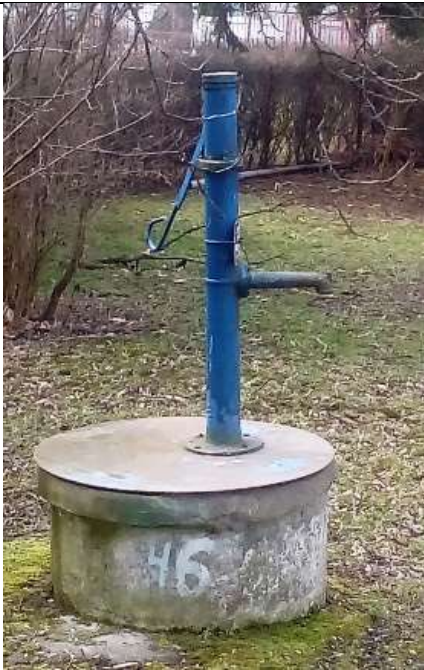
| 24. | ul. Oficerska 3 | P-46 | --- | --- | | <p>Studnia kopana, posiada obudowę z kręgów betonowych Ø 100 cm. Górna krawędź obudowy wychodzi na 0,65 m powyżej poziomu terenu. Przykrycie obudowy wykonano z blachy stalowej. Studnia wyposażona w pompę kolumnową (abisynkę). Oznakowana tabliczką „Woda niezdalna do spożycia”.</p> | <p>Studnia ogrodzona usytuowana na terenie prywatnym</p> |

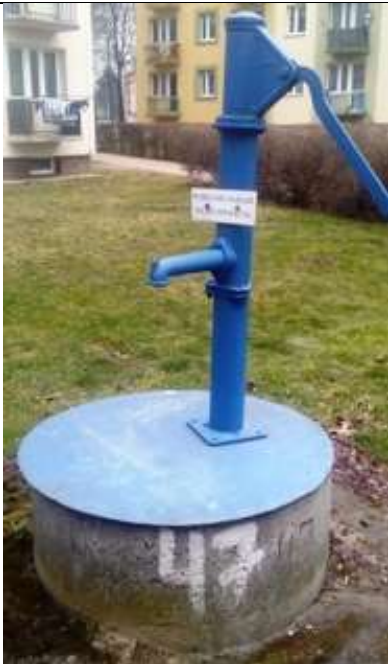
| 25. | ul. Betleja 6 | P-47 | 4 | 1,2 | | <p>Studnia kopana, posiada obudowę z kręgów betonowych Ø 100 cm. Górna krawędź obudowy wychodzi na 0,50 m powyżej poziomu terenu.</p> <p>Przykrycie obudowy wykonano z blachy stalowej. Studnia wyposażona w pompę kolumnową (abisynkę).</p> <p>Oznakowana tabliczką „Woda niezdalna do spożycia”.</p> | Dobry |

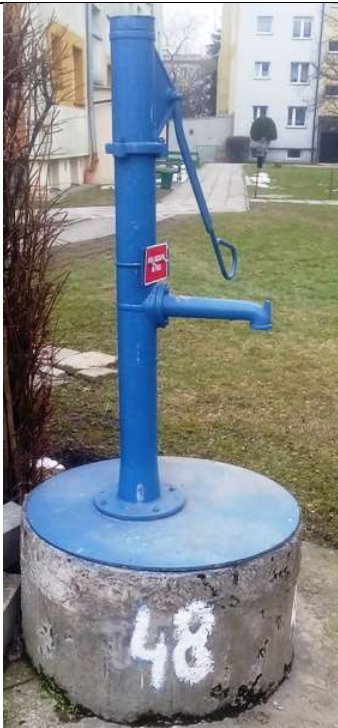
| 26. | ul.<br>Podchorążych 9 | P-48 | 4,3 | 2,3 | | <p>Studnia kopana, posiada obudowę z kręgów betonowych Ø 80 cm. Górna krawędź obudowy wychodzi na 0,70 m powyżej poziomu terenu. Przykrycie obudowy wykonano z blachy stalowej. Studnia wyposażona w pompę kolumnową (abisynkę). Oznakowana tabliczką „Woda niezdatna do spożycia”.</p> | Dobry |

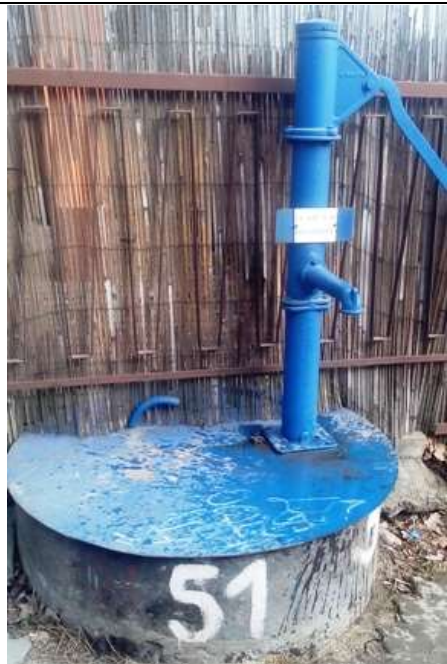
| 27. | ul. Piłsudskiego<br>78 | P-51 | 5 | 1,8 | | <p>Studnia kopana, posiada obudowę z kręgów betonowych Ø 110cm. Górna krawędź obudowy wychodzi na 0,35 m powyżej poziomu terenu.</p> <p>Przykrycie obudowy wykonano z blachy stalowej. Studnia wyposażona w pompę kolumnową (abisynkę).</p> <p>Oznakowana tabliczką „Woda niezdalna do spożycia”.</p> | Nieczytelna tabliczka o niezdalności wody do spożycia |

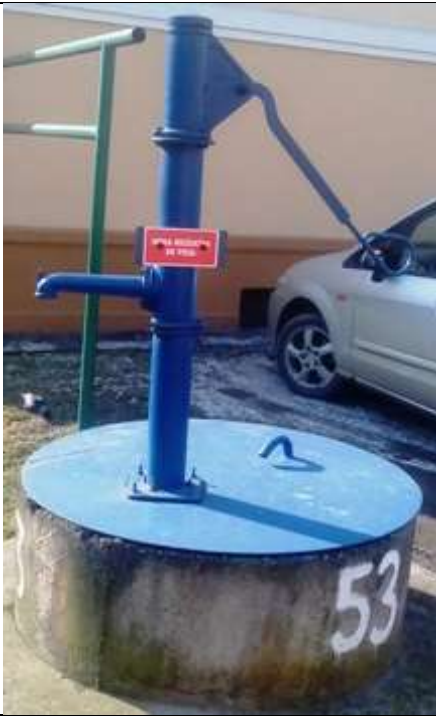
| 28. | ul. Wyzwolenia<br>7 | P-53 | 6,9 | 1,7 | | <p>Studnia kopana, posiada obudowę z kręgów betonowych Ø 100 cm. Górna krawędź obudowy wychodzi na 0,65 m powyżej poziomu terenu.</p> <p>Przykrycie obudowy wykonano z blachy stalowej. Studnia wyposażona w pompę kolumnową (abisynkę).</p> <p>Oznakowana tabliczką „Woda niezdatna do spożycia”.</p> | Dobry |

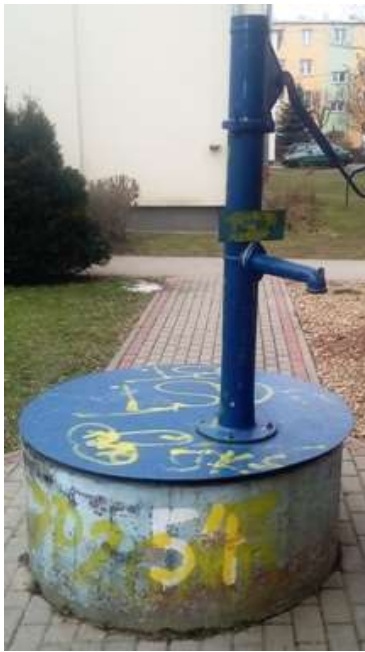
| 29. | ul. Naftowa 15 | P-54 | 6,8 | 1,4 | | <p>Studnia kopana, posiada obudowę z kręgów betonowych Ø 100 cm. Górna krawędź obudowy wychodzi na 0,70 m powyżej poziomu terenu.</p> <p>Przykrycie obudowy wykonano z blachy stalowej. Studnia wyposażona w pompę kolumnową (abisynkę).</p> <p>Oznakowana tabliczką „Woda niezdalna do spożycia”.</p> | <p>Nieczytelna tabliczka o niezdadności wody do spożycia, uszkodzone powłoki malarskie</p> |

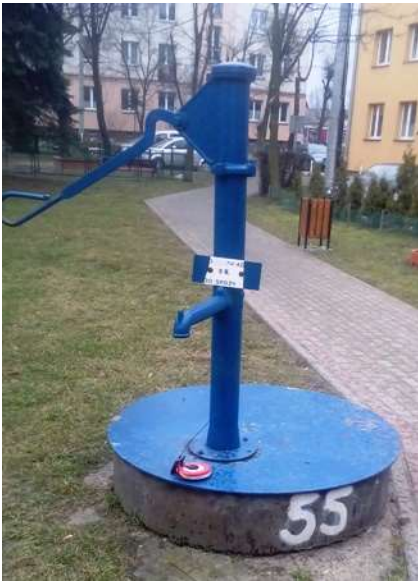
| 30. | ul. Naftowa 17 | P-55 | 6,2 | 1,6 | | <p>Studnia kopana, posiada obudowę z kręgów betonowych Ø 100 cm. Górna krawędź obudowy wychodzi na 0,25 m powyżej poziomu terenu.</p> <p>Przykrycie obudowy wykonano z blachy stalowej. Studnia wyposażona w pompę kolumnową (abisynkę).</p> <p>Oznakowana tabliczką „Woda niezdalna do spożycia”.</p> | Nieczytelna tabliczka o niezdadności wody do spożycia |

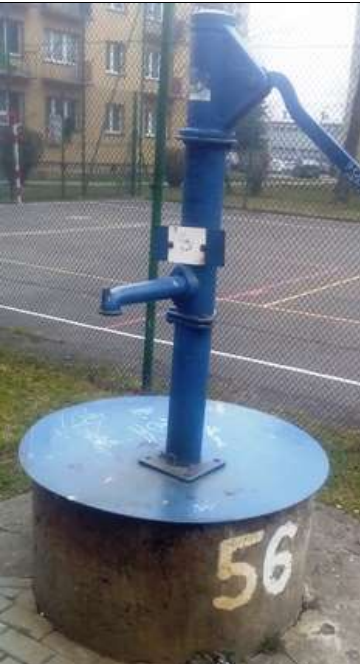
| 31. | ul. Naftowa 9 | P-56 | 5,4 | 2,3 | | <p>Studnia kopana, posiada obudowę z kręgów betonowych Ø 100 cm. Górna krawędź obudowy wychodzi na 0,65 m powyżej poziomu terenu. Przykrycie obudowy wykonano z blachy stalowej. Studnia wyposażona w pompę kolumnową (abisynkę). Oznakowana tabliczką „Woda niezdatna do spożycia”.</p> | <p>Uszkodzona pompa ssąca – nieczytelna tabliczka o niezdatności wody do spożycia, odchodzące powłoki lakiernicze na pokrywie stalowej i pompie</p> |

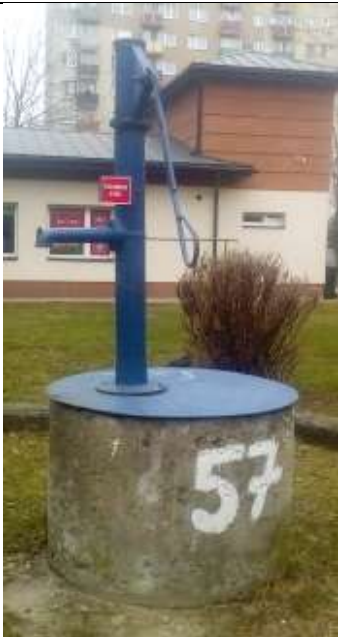
| 32. | ul. Naftowa 5 | P-57 | 5,4 | 1,8 | | <p>Studnia kopana, posiada obudowę z kręgów betonowych Ø 90 cm. Górna krawędź obudowy wychodzi na 0,75 m powyżej poziomu terenu. Przykrycie obudowy wykonano z blachy stalowej. Studnia wyposażona w pompę kolumnową (abisynkę). Oznakowana tabliczką „Woda niezdalna do spożycia”.</p> | Dobry |

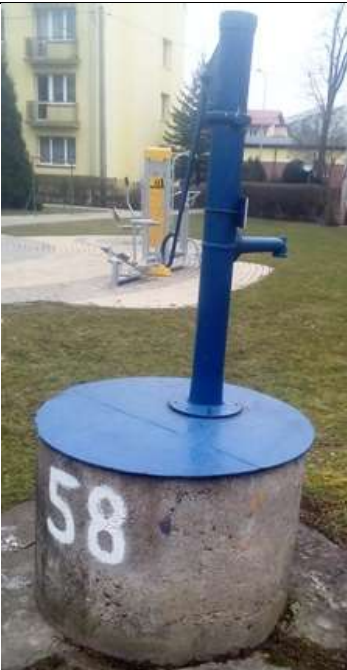
| 33. | ul. Naftowa 9a | P-58 | 7,7 | 2 | | <p>Studnia kopana, posiada obudowę z kręgów betonowych Ø 100 cm. Górna krawędź obudowy wychodzi na 0,70 m powyżej poziomu terenu.</p> <p>Przykrycie obudowy wykonano z blachy stalowej. Studnia wyposażona w pompę kolumnową (abisynkę).</p> <p>Oznakowana tabliczką „Woda niezdatna do spożycia”.</p> | Dobry |

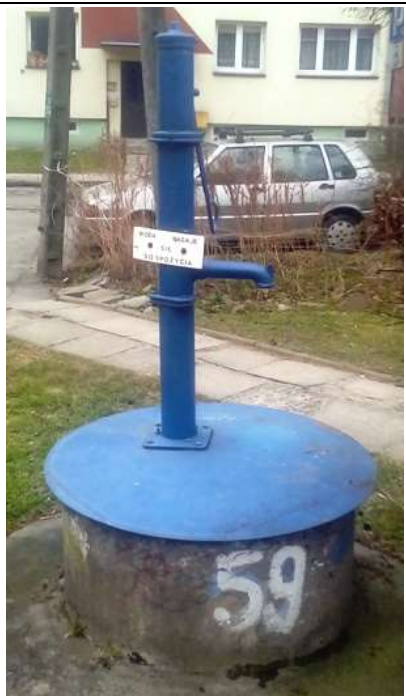
| 34. | ul. M. Pika 1 | P-59 | 5,3 | 2 | | <p>Studnia kopana, posiada obudowę z kręgów betonowych Ø 100 cm. Górna krawędź obudowy wychodzi na 0,55 m powyżej poziomu terenu.</p> <p>Przykrycie obudowy wykonano z blachy stalowej. Studnia wyposażona w pompę kolumnową (abisynkę).</p> <p>Oznakowana tabliczką „Woda niezdalna do spożycia”.</p> | Dobry |

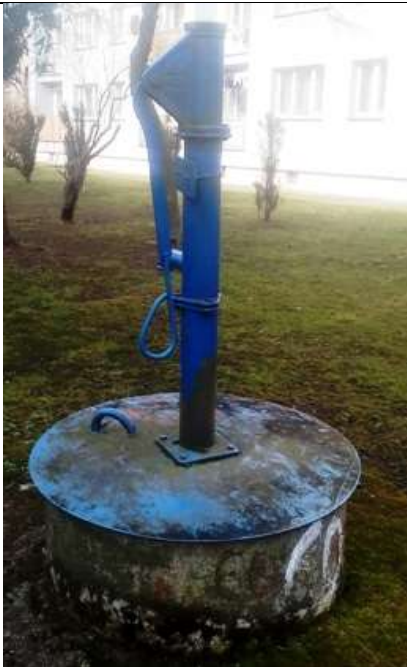
| 35. | ul. Krakowska<br>27 | P-60 | 4,5 | 0,8 | | <p>Studnia kopana, posiada obudowę z kręgów betonowych Ø 100 cm. Górna krawędź obudowy wychodzi na 0,40 m powyżej poziomu terenu. Przykrycie obudowy wykonano z blachy stalowej. Studnia wyposażona w pompę kolumnową (abisynkę). Oznakowana tabliczką „Woda niezdatna do spożycia”.</p> | <p>Nieczytelna tabliczka o niezdatności wody do spożycia, odchodzące powłoki lakiernicze na pokrywie i pompie.</p> |

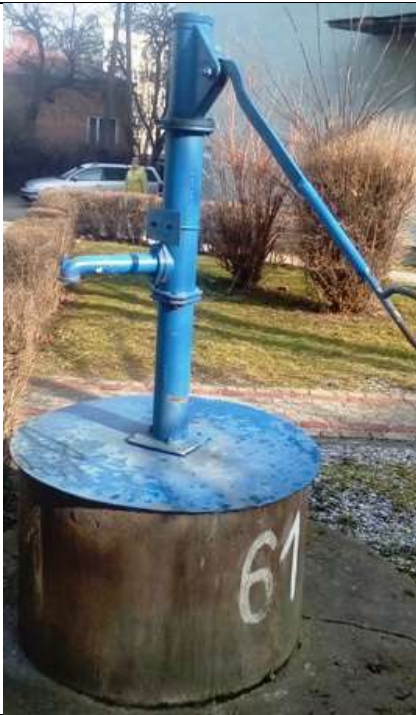
| 36. | ul. Magurów 6 | P-61 | 18 | 4 | | <p>Studnia wiercona, posiada obudowę z kręgów betonowych Ø 100 cm. Górna krawędź obudowy wychodzi na 0,70 m powyżej poziomu terenu.</p> <p>Przykrycie obudowy wykonano z blachy stalowej. Studnia wyposażona w pompę kolumnową (abisynkę).</p> <p>Oznakowana tabliczką „Woda niezdalna do spożycia”.</p> | <p>Nieczytelna tabliczka o niezdadności wody do spożycia, odchodzące powłoki lakiernicze na pokrywie i pompie</p> |

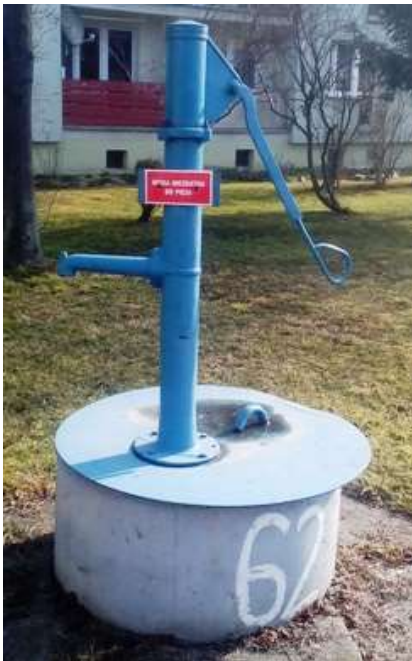
| 37. | ul. Magurów 5 | P-62 | 6,2 | 3,8 | | <p>Studnia kopana, posiada obudowę z kręgów betonowych Ø 100 cm. Górna krawędź obudowy wychodzi na 0,55m powyżej poziomu terenu.</p> <p>Przykrycie obudowy wykonano z blachy stalowej. Studnia wyposażona w pompę kolumnową (abisynkę).</p> <p>Oznakowana tabliczką „Woda niezdatna do spożycia”.</p> | Dobry |

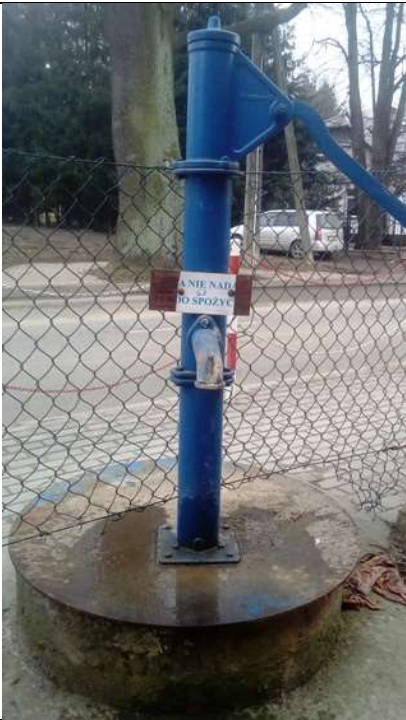
| 38. | ul. Popiełuszki<br>98 | P-63 | 6,7 | 3,5 | | <p>Studnia kopana, posiada obudowę z kręgów betonowych Ø 100 cm. Górna krawędź obudowy wychodzi na 0,35 m powyżej poziomu terenu.</p> <p>Przykrycie obudowy wykonano z blachy stalowej. Studnia wyposażona w pompę kolumnową (abisynkę).</p> <p>Oznakowana tabliczką „Woda niezdalna do spożycia”.</p> | <p>Nieczytelna tabliczka o niezdadności wody do spożycia, odchodzące powłoki lakiernicze na pokrywie i pompie.</p> |

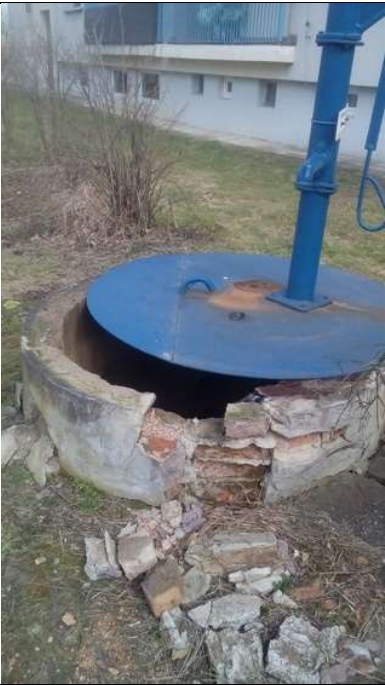
| 39. | ul. Piastowska<br>24 | P-66 | 5,2 | 3,3 | | <p>Studnia kopana, posiada obudowę z kręgów betonowych Ø 145 cm. Górna krawędź obudowy wychodzi na 0,60 m powyżej poziomu terenu.</p> <p>Przykrycie obudowy wykonano z blachy stalowej. Studnia wyposażona w pompę kolumnową (abisynkę).</p> <p>Oznakowana tabliczką „Woda niezdalna do spożycia”.</p> | Uszkodzony krąg studzienny betonowy, niesprawną pompa ssąca |

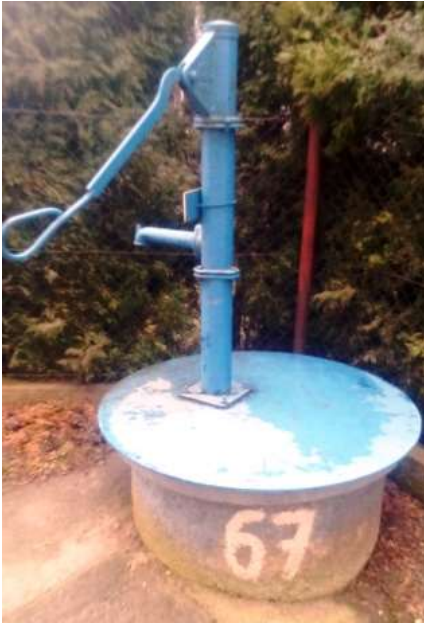
| 40. | ul. Batorego 11 | P-67 | 5,4 | 2,3 | | <p>Studnia kopana, posiada obudowę z kręgów betonowych Ø 100 cm. Górna krawędź obudowy wychodzi na 0,60m powyżej poziomu terenu.</p> <p>Przykrycie obudowy wykonano z blachy stalowej. Studnia wyposażona w pompę kolumnową (abisynkę).</p> <p>Oznakowana tabliczką „Woda niezdatna do spożycia”.</p> | Dobry |

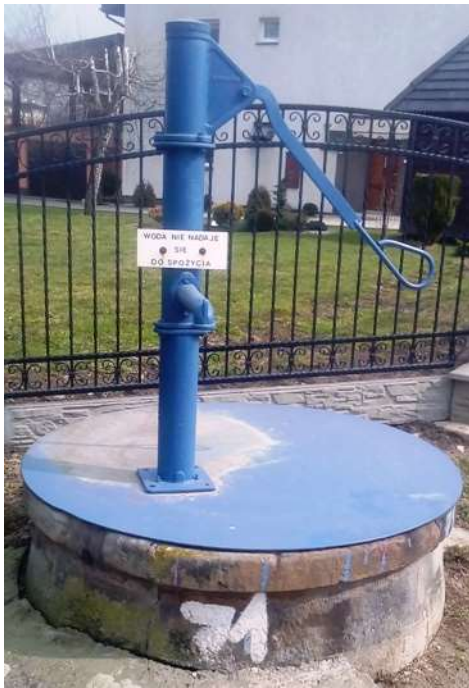
| 41. | ul. Powstańców<br>Warszawskich<br>93 | P-71 | 12,8 | 2,7 | | <p>Studnia kopana, posiada obudowę z kręgów betonowych Ø 140 cm. Górna krawędź obudowy wychodzi na 0,40 m powyżej poziomu terenu.</p> <p>Przykrycie obudowy wykonano z blachy stalowej. Studnia wyposażona w pompę kolumnową (abisynkę).</p> <p>Oznakowana tabliczką „Woda niezdalna do spożycia”.</p> | Dobry |

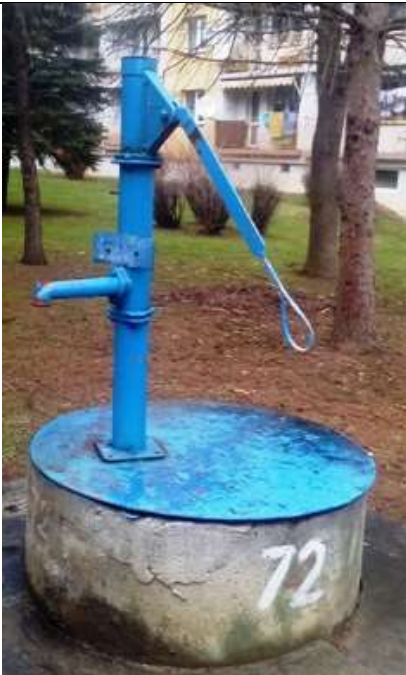
| 42. | ul.<br>Kisielewskiego<br>5 | P-72 | 6,1 | 1,6 | | <p>Studnia kopana, posiada obudowę z kręgów betonowych Ø 100 cm. Górna krawędź obudowy wychodzi na 0,65 m powyżej poziomu terenu. Przykrycie obudowy wykonano z blachy stalowej. Studnia wyposażona w pompę kolumnową (abisynkę). Oznakowana tabliczką „Woda niezdalna do spożycia”.</p> | <p>Nieczytelna tabliczka o niezdadności wody do spożycia, odchodzące powłoki lakiernicze na pokrywie i pompie</p> |

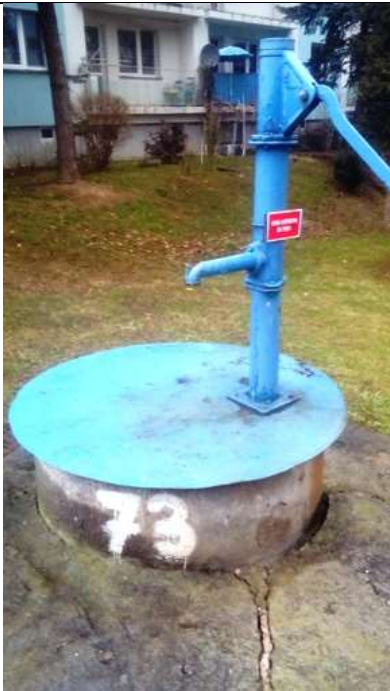
| 43. | ul. Lelewela 10 | P-73 | 6 | 4,1 | | <p>Studnia kopana, posiada obudowę z kręgów betonowych Ø 100 cm. Górna krawędź obudowy wychodzi na 0,35 m powyżej poziomu terenu.</p> <p>Przykrycie obudowy wykonano z blachy stalowej. Studnia wyposażona w pompę kolumnową (abisynkę).</p> <p>Oznakowana tabliczką „Woda niezdatna do spożycia”.</p> | Dobry |

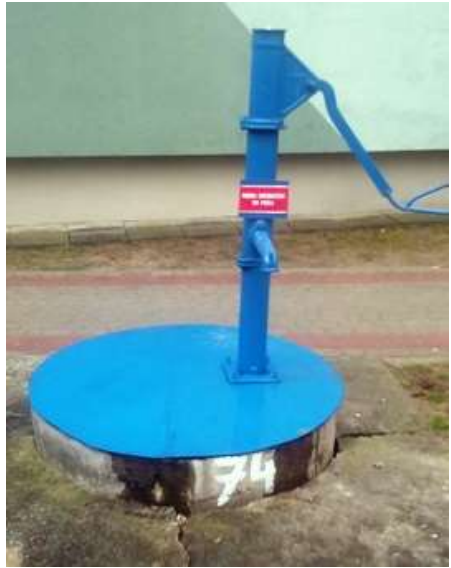
| 44. | ul. Lelewela 20 | P-74 | 5,1 | 2,5 | | <p>Studnia kopana, posiada obudowę z kręgów betonowych Ø 110 cm. Górna krawędź obudowy wychodzi na 0,20 m powyżej poziomu terenu.</p> <p>Przykrycie obudowy wykonano z blachy stalowej. Studnia wyposażona w pompę kolumnową (abisynkę).</p> <p>Oznakowana tabliczką „Woda niezdalna do spożycia”.</p> | Dobry |

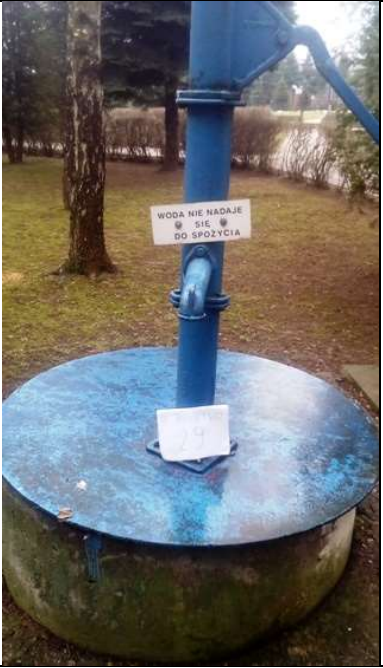
| 45. | ul. Batorego 29 | P-75 | 4,9 | 1,7 | | <p>Studnia kopana, posiada obudowę z kręgów betonowych Ø 100 cm. Górna krawędź obudowy wychodzi na 0,45 m powyżej poziomu terenu.</p> <p>Przykrycie obudowy wykonano z blachy stalowej. Studnia wyposażona w pompę kolumnową (abisynkę).</p> <p>Oznakowana tabliczką „Woda nie nadaje się do spożycia”.</p> | Dobry |

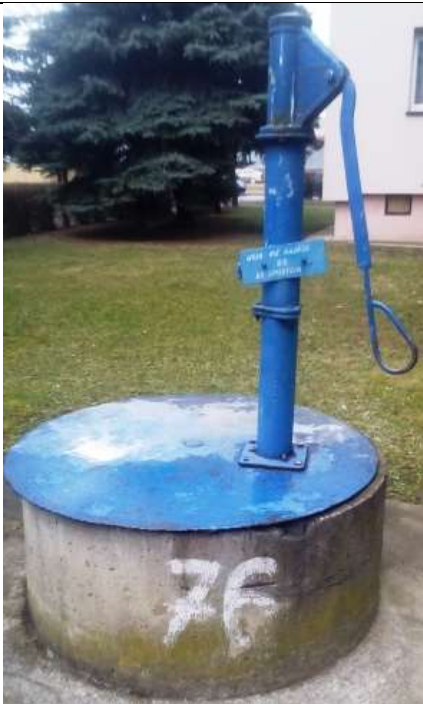
| 46. | ul. Batorego 17 | P-76 | 5,4 | 2,2 | | <p>Studnia kopana, posiada obudowę z kręgów betonowych Ø 100 cm. Górna krawędź obudowy wychodzi na 0,60 m powyżej poziomu terenu. Przykrycie obudowy wykonano z blachy stalowej. Studnia wyposażona w pompę kolumnową (abisynkę). Oznakowana tabliczką „Woda niezdatna do spożycia”.</p> | <p>Nieczytelna tabliczka o niezdatności wody do spożycia, odchodzące powłoki lakiernicze na pokrywie i pompie</p> |

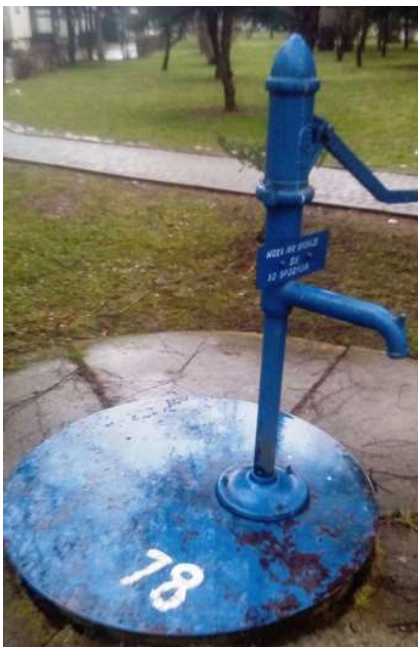
| 47. | ul. Lelewela 18 | P-78 | 20 | 14 | | <p>Studnia wiercona, posiada obudowę z kręgów betonowych Ø 100 cm. Górna krawędź obudowy wychodzi na 0,10 m powyżej poziomu terenu.</p> <p>Przykrycie obudowy wykonano z blachy stalowej. Studnia wyposażona w pompę kolumnową (abisynkę).</p> <p>Oznakowana tabliczką „Woda niezdatna do spożycia”.</p> | ,Odchodzące powłoki lakiernicze na pokrywie i pompie |

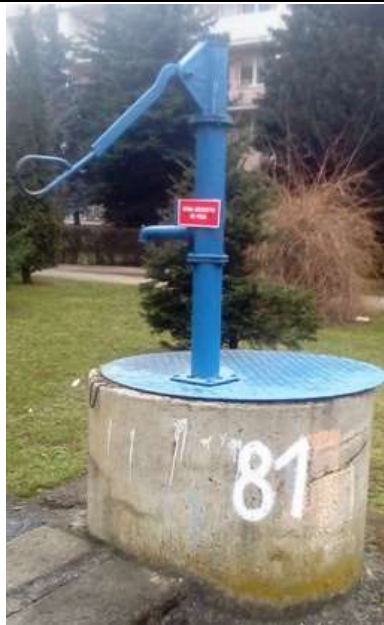
| 48. | ul. Batorego 3 | P-81 | 5,8 | 2,2 | | <p>Studnia kopana, posiada obudowę z kręgów betonowych Ø 100 cm. Górna krawędź obudowy wychodzi na 0,80 m powyżej poziomu terenu.</p> <p>Przykrycie obudowy wykonano z blachy stalowej. Studnia wyposażona w pompę kolumnową (abisynkę).</p> <p>Oznakowana tabliczką „Woda niezdatna do spożycia”.</p> | Dobry |

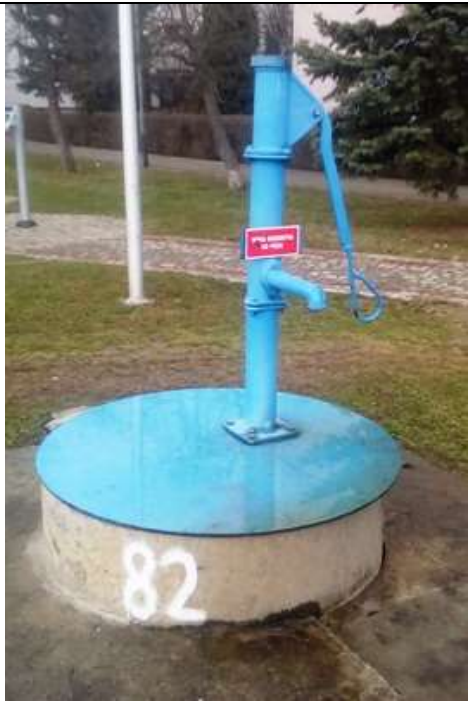
| 49. | ul. Batorego 21 | P-82 | 7,2 | 1,8 | | <p>Studnia kopana, posiada obudowę z kręgów betonowych Ø 100 cm. Górna krawędź obudowy wychodzi na 0,40 m powyżej poziomu terenu.</p> <p>Przykrycie obudowy wykonano z blachy stalowej. Studnia wyposażona w pompę kolumnową (abisynkę).</p> <p>Oznakowana tabliczką „Woda niezdatna do spożycia”.</p> | Dobry |

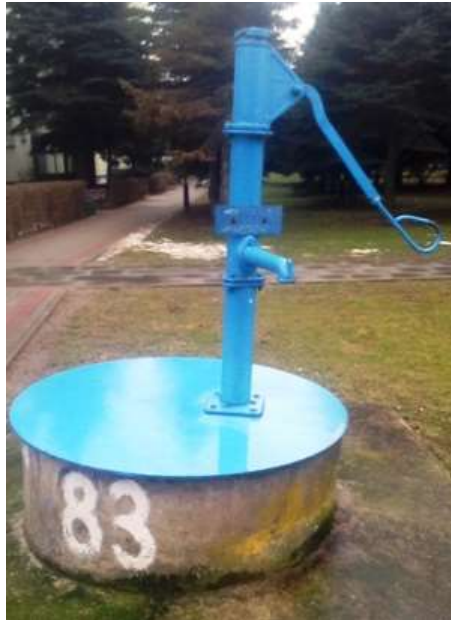
| 50. | ul. Lelewela 22 | P-83 | 5,4 | 1,4 | | <p>Studnia kopana, posiada obudowę z kręgów betonowych Ø 100 cm. Górna krawędź obudowy wychodzi na 0,55 m powyżej poziomu terenu.</p> <p>Przykrycie obudowy wykonano z blachy stalowej. Studnia wyposażona w pompę kolumnową (abisynkę).</p> <p>Oznakowana tabliczką „Woda niezdalna do spożycia”.</p> | Nieczytelna tabliczka o niezdadności wody do spożycia |

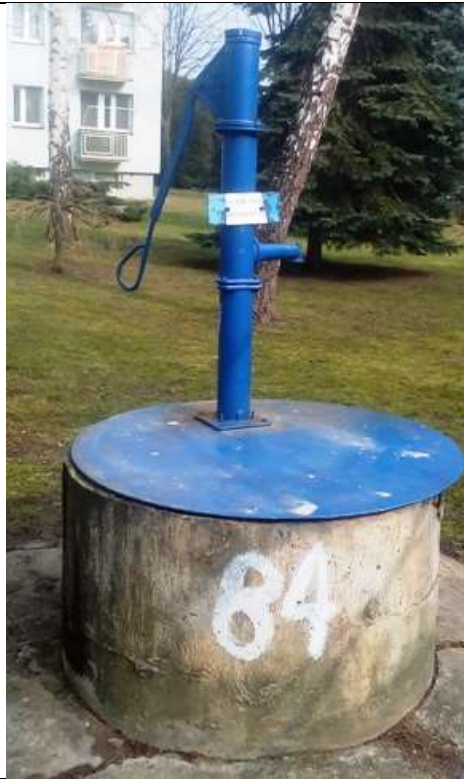
| 51. | ul. Bohaterów<br>Westerplatte 23 | P-84 | 6,2 | 2,9 | | <p>Studnia kopana, posiada obudowę z kręgów betonowych Ø 100 cm. Górna krawędź obudowy wychodzi na 0,70 m powyżej poziomu terenu. Przykrycie obudowy wykonano z blachy stalowej. Studnia wyposażona w pompę kolumnową (abisynkę). Oznakowana tabliczką „Woda niezdalna do spożycia”.</p> | <p>Nieczytelna tabliczka o niezdadności wody do spożycia, odchodzące powłoki lakiernicze na pokrywie i pompie</p> |

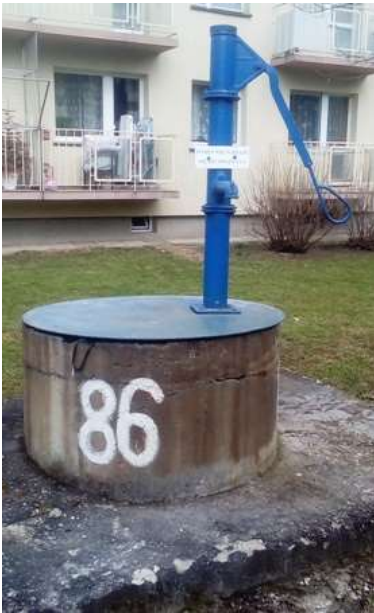
| 53. | ul. Bohaterów<br>Westerplatte 30 | P-86 | 5,8 | 2,2 | | <p>Studnia kopana, posiada obudowę z kręgów betonowych Ø 100 cm. Górna krawędź obudowy wychodzi na 0,65 m powyżej poziomu terenu.</p> <p>Przykrycie obudowy wykonano z blachy stalowej. Studnia wyposażona w pompę kolumnową (abisynkę).</p> <p>Oznakowana tabliczką „Woda niezdalna do spożycia”.</p> | Dobry |

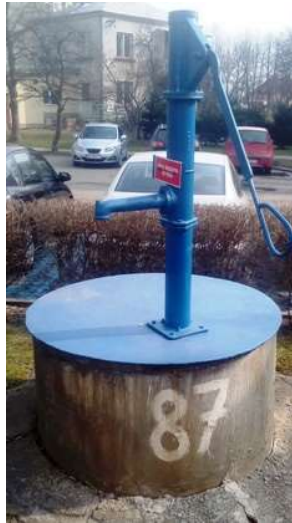
| 54. | ul. Mickiewicza<br>21 | P-87 | 5,7 | 2,9 | | <p>Studnia kopana, posiada obudowę z kręgów betonowych Ø 100 cm. Górna krawędź obudowy wychodzi na 0,65 m powyżej poziomu terenu.</p> <p>Przykrycie obudowy wykonano z blachy stalowej. Studnia wyposażona w pompę kolumnową (abisynkę).</p> <p>Oznakowana tabliczką „Woda niezdalna do spożycia”.</p> | Dobry |

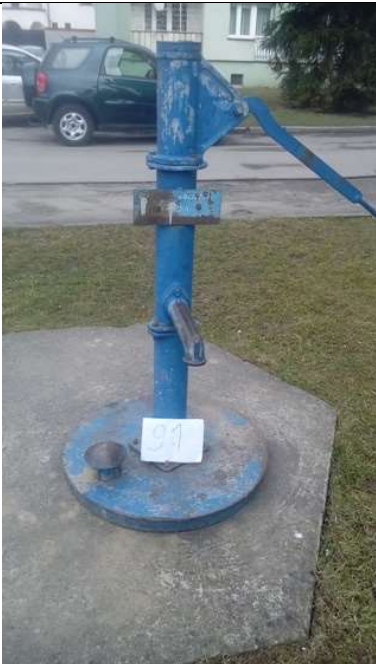
| 55. | ul. Popiełuszki<br>105 (było:<br>Popiełuszki 85) | P-91 | 5,7 | 2 | | <p>Studnia kopana, posiada obudowę z kręgów betonowych Ø 250 cm. Górna krawędź obudowy wychodzi na 0 m powyżej poziomu terenu.</p> <p>Przykrycie obudowy wykonano z blachy stalowej. Studnia wyposażona w pompę kolumnową (abisynkę).</p> <p>Oznakowana tabliczką „Woda niezdatna do spożycia”.</p> | <p>Nieczytelna tabliczka o niezdatności wody do spożycia, odchodzące powłoki lakiernicze na pokrywie i pompie</p> |

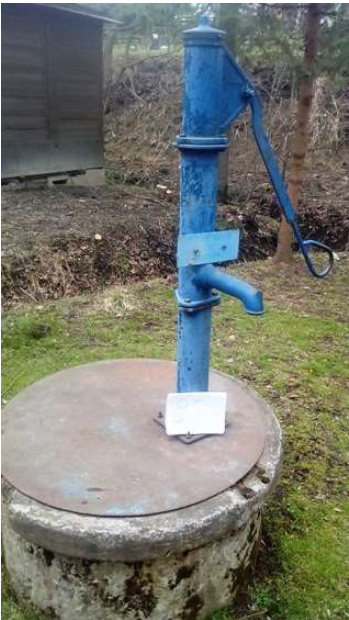
| 56. | ul. Debrza 2<br>(było: Wiejska) | P-95 | 6 | 4,8 | | <p>Studnia kopana, posiada obudowę ze zbiornika betonowego Ø 300 cm. 1 m powyżej poziomu terenu znajduje się okrąg betonowy Ø 100 cm</p> <p>Przykrycie obudowy wykonano z blachy stalowej. Studnia wyposażona w pompę kolumnową (abisynkę).</p> <p>Oznakowana tabliczką „Woda niezdalna do spożycia”.</p> | <p>Nieczytelna tabliczka o niezdadności wody do spożycia, odchodzące powłoki lakiernicze na pokrywie i pompie</p> |

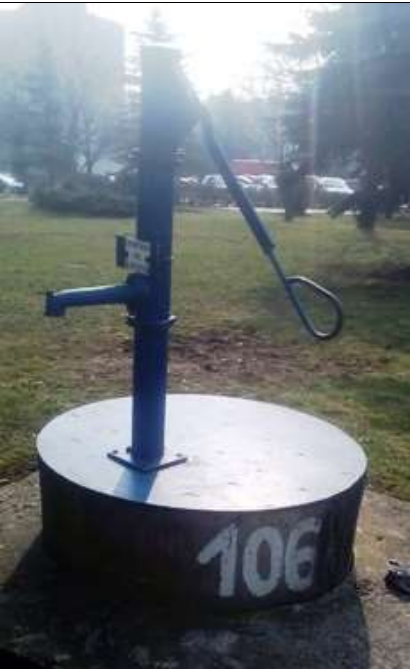
| 57. | ul. Mickiewicza<br>15 | P-106 | 5,2 | 2,7 | | <p>Studnia kopana, posiada obudowę z kręgów betonowych Ø 100 cm. Górna krawędź obudowy wychodzi na 0,40 m powyżej poziomu terenu.</p> <p>Przykrycie obudowy wykonano z blachy stalowej. Studnia wyposażona w pompę kolumnową (abisynkę).</p> <p>Oznakowana tabliczką „Woda niezdalna do spożycia”.</p> | Nieczytelna tabliczka o niezdadności wody do spożycia |

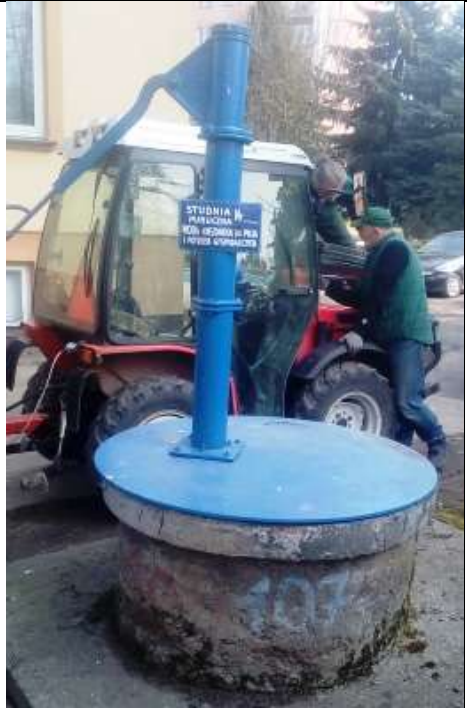
| 58. | ul. Mickiewicza<br>23 | P-107 | 5,4 | 1 | | <p>Studnia kopana, posiada obudowę z kręgów betonowych Ø 100 cm. Górna krawędź obudowy wychodzi na 0,60 m powyżej poziomu terenu.</p> <p>Przykrycie obudowy wykonano z blachy stalowej. Studnia wyposażona w pompę kolumnową (abisynkę).</p> <p>Oznakowana tabliczką „Woda niezdatna do spożycia”.</p> | Dobry |

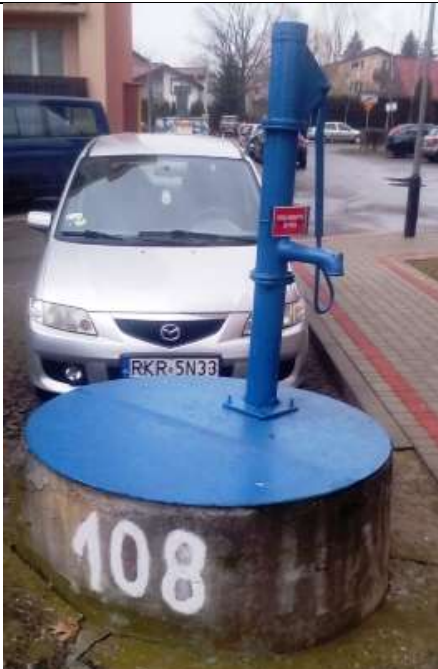
| 59. | ul. Piastowska<br>62 | P-108 | 5,9 | 2,1 | | <p>Studnia kopana, posiada obudowę z kręgów betonowych Ø 140 cm. Górna krawędź obudowy wychodzi na 0,50 m powyżej poziomu terenu.</p> <p>Przykrycie obudowy wykonano z blachy stalowej. Studnia wyposażona w pompę kolumnową (abisynkę).</p> <p>Oznakowana tabliczką „Woda niezdatna do spożycia”.</p> | Dobry |

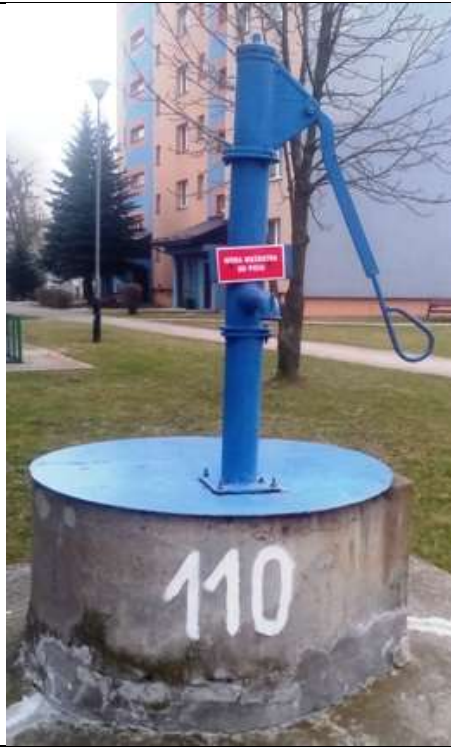
| 60. | ul. Grodzka 63 | P-110 | 5,6 | 1,8 | | <p>Studnia kopana, posiada obudowę z kręgów betonowych Ø 140 cm. Górna krawędź obudowy wychodzi na 0,70 m powyżej poziomu terenu. Przykrycie obudowy wykonano z blachy stalowej. Studnia wyposażona w pompę kolumnową (abisynkę). Oznakowana tabliczką „Woda niezdalna do spożycia”.</p> | Dobry |
