**„Wykonanie bieżących prac konserwacyjno-remontowych studni publicznych zlokalizowanych na terenie miasta Krosna w 2019 roku”.**

GK.7021.8.2019.B

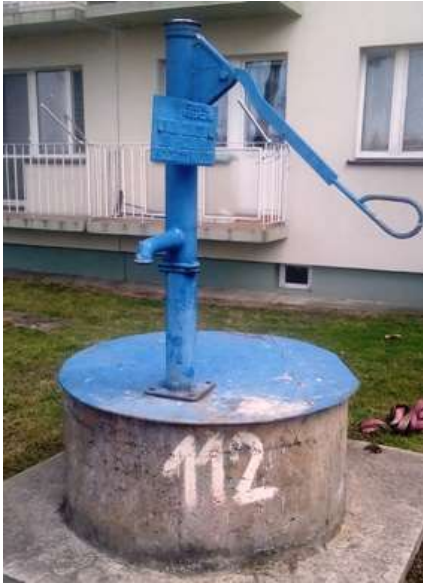
| 61. | ul. Mickiewicza<br>22 | P-112 | 5,4 | 2,3 | | <p>Studnia kopana, posiada obudowę z kręgów betonowych Ø 100 cm. Górna krawędź obudowy wychodzi na 0,65 m powyżej poziomu terenu. Przykrycie obudowy wykonano z blachy stalowej. Studnia wyposażona w pompę kolumnową (abisynkę). Oznakowana tabliczką „Woda niezdalna do spożycia”.</p> | <p>Nieczytelna tabliczka o niezdadności wody do spożycia, odchodzące powłoki lakiernicze na pokrywie i pompie</p> |

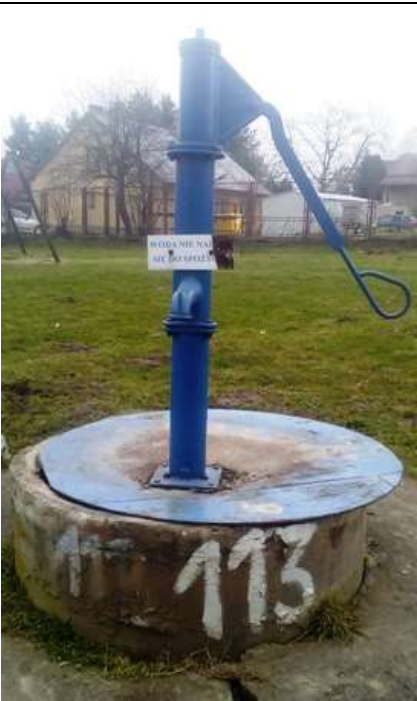
| 62. | ul. Wojska<br>Polskiego 11 | P-113 | 4,8 | 1,8 | | <p>Studnia kopana, posiada obudowę z kręgów betonowych Ø 110 cm. Górna krawędź obudowy wychodzi na 0,45 m powyżej poziomu terenu. Przykrycie obudowy wykonano z blachy stalowej. Studnia wyposażona w pompę kolumnową (abisynkę). Oznakowana tabliczką „Woda niezdalna do spożycia”.</p> | Nieczytelna tabliczka o niezdatności wody do spożycia |

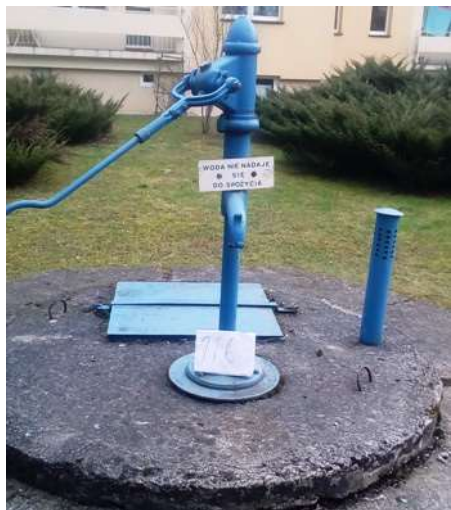
| 63. | ul. Bohaterów<br>Westerplatte 18 | P-116 | 6,5 | 3 | | <p>Studnia wiercona, posiada obudowę z kręgów betonowych Ø 140 cm. Górna krawędź obudowy wychodzi na 0,05 m powyżej poziomu terenu. natomiast dolna jest zagłębiona na 1,80 m. Przykrycie obudowy wykonano z płyty żelbetowej i zaopatrzone w wywietrznik. Wejście do środka umożliwia właz z blachy stalowej zamykany na kłódkę. Studnia wyposażona w pompę kolumnową (abisynkę). Oznakowana tabliczką „Woda nie nadaje się do spożycia”.</p> | Dobry |

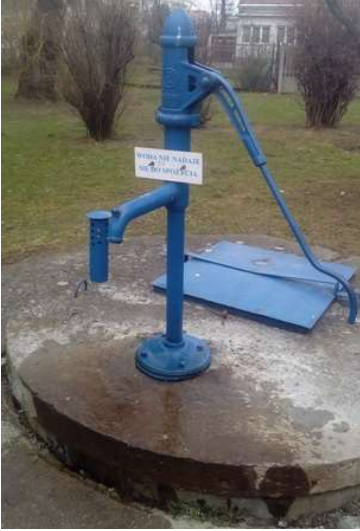
| 64. | ul.<br>Wróblewskiego<br>8 | P-117 | 6,2 | 2,5 | | <p>Studnia wiercona, posiada obudowę z kręgów betonowych Ø 140 cm. Górna krawędź obudowy wychodzi na 0,15 m powyżej poziomu terenu.</p> <p>Przykrycie obudowy wykonano z blachy stalowej. Studnia wyposażona w pompę kolumnową (abisynkę).</p> <p>Oznakowana tabliczką „Woda niezdatna do spożycia”.</p> | Dobry |

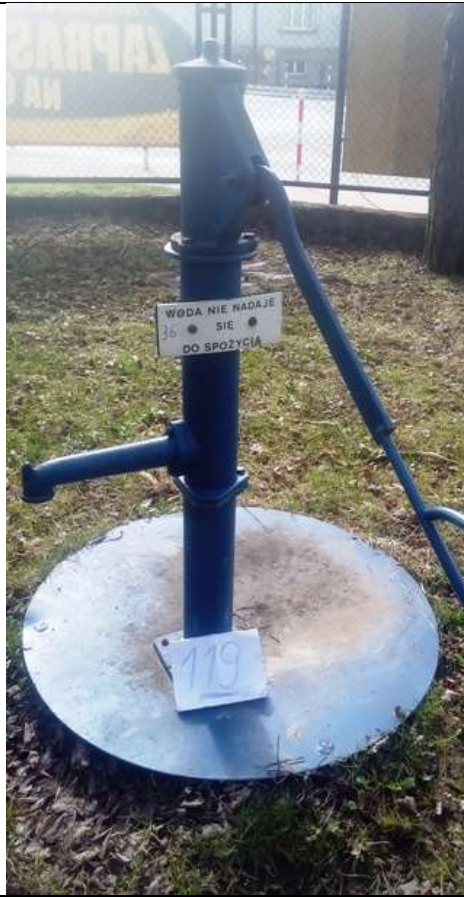
| 65. | ul. Karłowicza 5 | P119 | 5,8 | 2,5 | | <p>Studnia kopana, posiada obudowę z kręgów betonowych Ø 100 cm. Górna krawędź obudowy wychodzi na 0,05 m powyżej poziomu terenu.</p> <p>Przykrycie obudowy wykonano z blachy stalowej. Studnia wyposażona w pompę kolumnową (abisynkę).</p> <p>Oznakowana tabliczką „Woda niezdatna do spożycia”.</p> | Dobry |
