PETYCJA

Ekspertyza dendrologiczna

**Ekspertyza dendrologiczna dębu
rosnącego w w pasie drogowym
ulicy Korczyńskiej, na wzniesieniu obok zabytko-
wego kościółka p. w. św. Wojciecha w Krośnie**

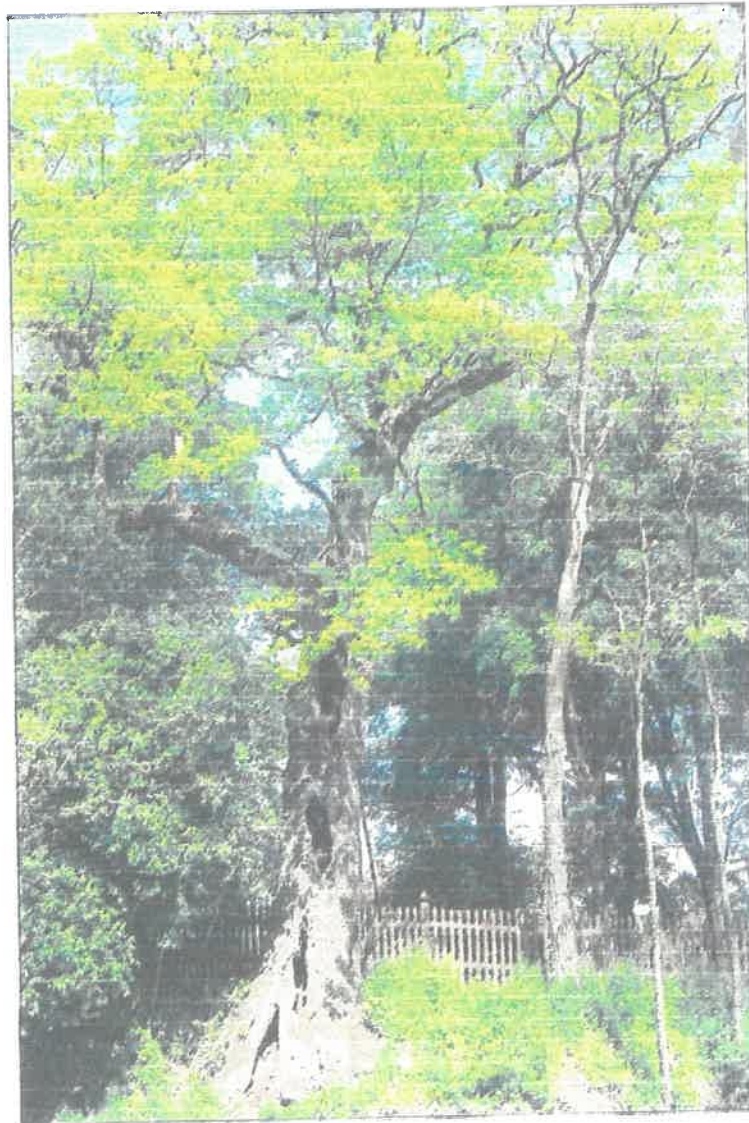
Fot. 1. Dąb, widok ogólny drzewa od strony południowej

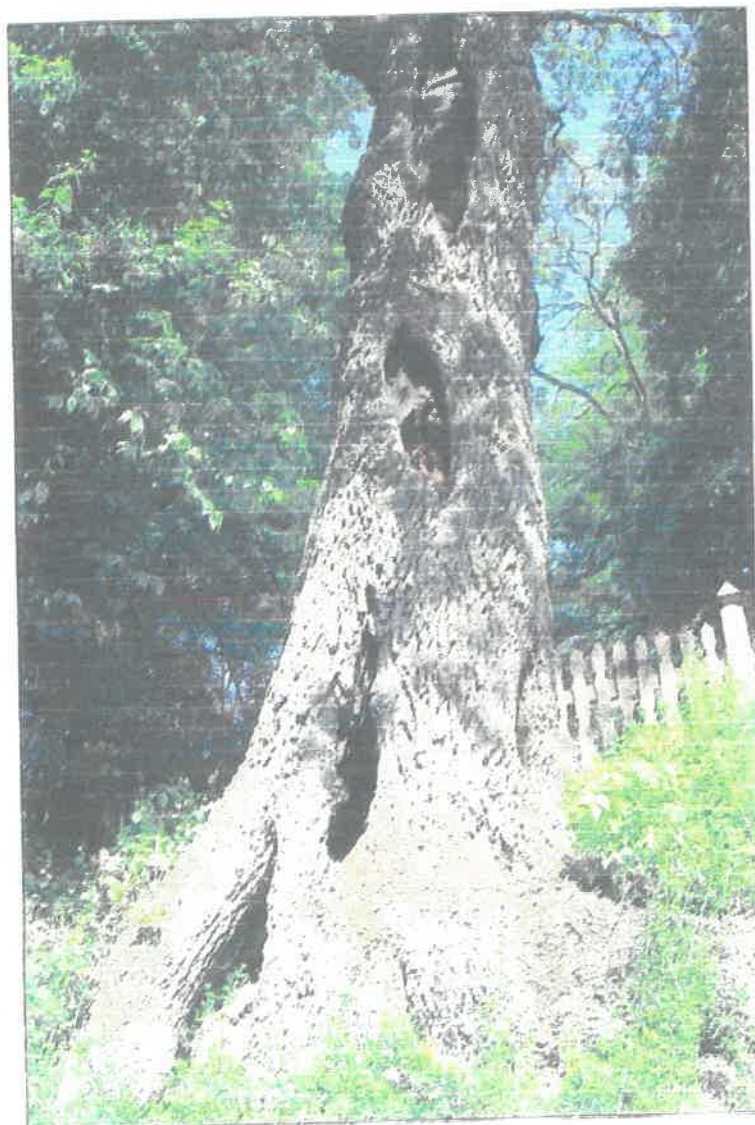
Fot. 2. Dąb, widok od strony południowej z podstawy skarpy

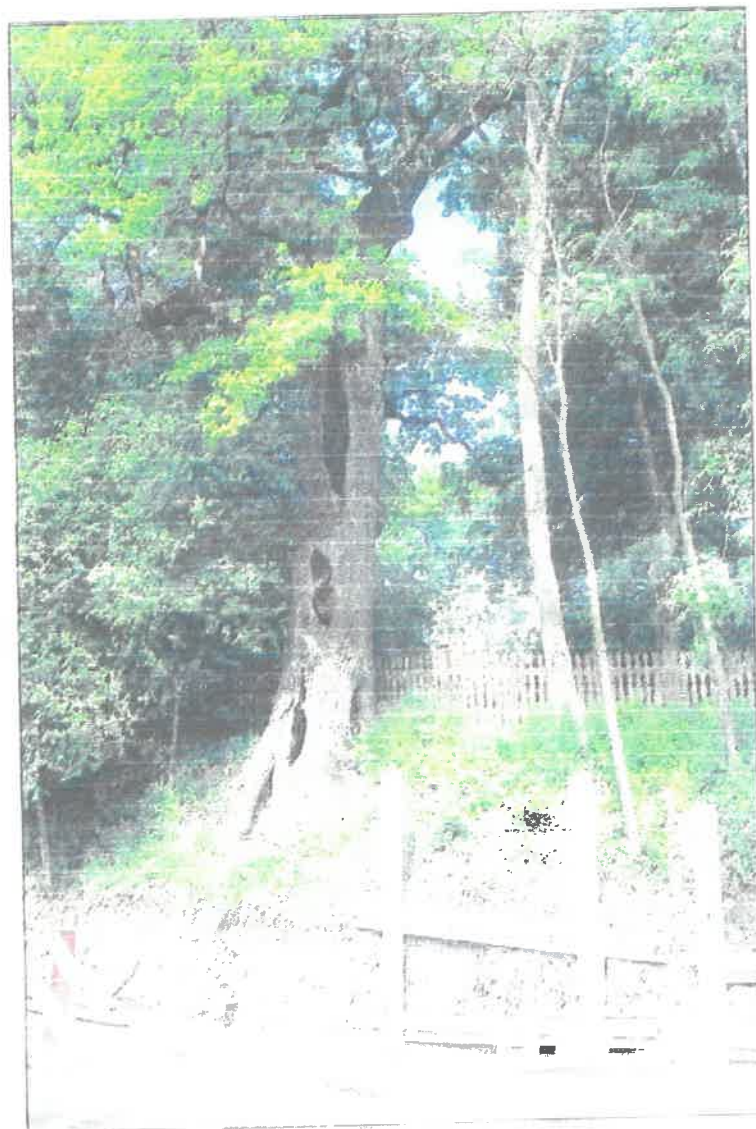
3. Budowa planowanego pionowego muru oporowego wystającego w sąsiedztwie dębu 105 cm ponad poziom asfaltu drogi i związane z tym roboty ziemne, nie wpłyną negatywnie na statykę drzewa. Wręcz przeciwnie – ustabilizują podstawę skarpy na której rośnie drzewo.

4. Drzewo od strony wykopu nie wykształciło niemal zupełnie systemu korzeniowego, dlatego nie został on od tej strony zubożony czy naruszony. Poszarpane, nieliczne, drobne korzonki sterujące ze ścianą wykopu należy przyciąć ostrym sekatorem dwuostrzowym na równi ze ścianą, gładkim cięciem, prostopadłym do osi korzenia. Powierzchnie cięć należy bezzwłocznie zabezpieczyć jednym z preparatów ochronnych np. *Funaben*, *Lackbalsam*, *Santar SM*, nie dopuszczając do przesuszenia korzeni.

Fot. 3. Dąb, widok od strony południowej po wykonaniu wykopu dla ściany oporowej
