**PROGRAM**  
**PRAC KONSERWATORSKICH**  
**NAGROBEK TOMASZA BANICKIEGO USYTUOWANY**  
**NA TERENIE STAREGO CMENTARZA W KROŚNIE**

**OPRACOWAŁ**  
**mgr Mariusz Wrona**  
**Dyplomowany Konserwator Dziej Sztuki**  
**Kraków 2017**

**PROGRAM PRAC KONSERWATORSKICH**  
**NAGROBKA TOMASZA BANICKIEGO USYTUOWANEGO**  
**NA STARYM CMENTARZU W KROŚIE**

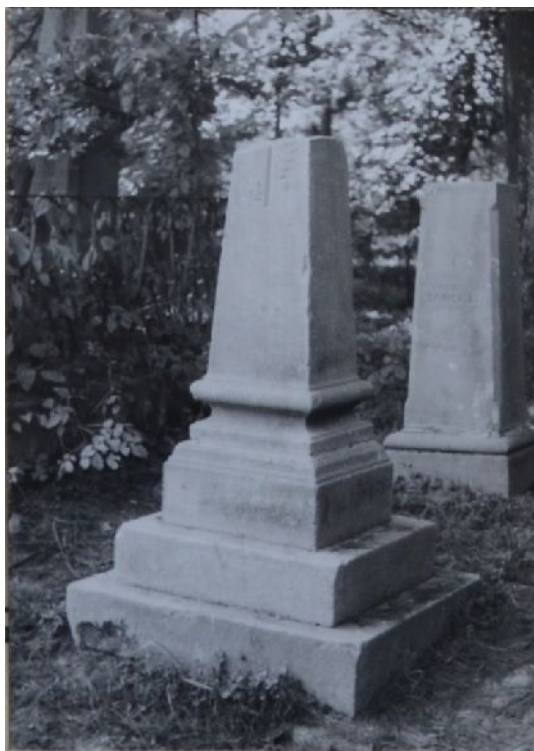
Material (piaskowiec karpacki), cechy stylowe, stopień uszkodzeń wskazują, że nagrobek powstał około roku 1900, prawdopodobnie w jednym z pobliskich warsztatów kamieniarskich. Nagrobek zdewastowano po roku 1982, czego dowodzi zachowana fotografia archiwalna po niżej. Po za tym brak bliższych informacji.

*Fotografia wykonana przez M. Łopatkiewicz w 1982 roku.*

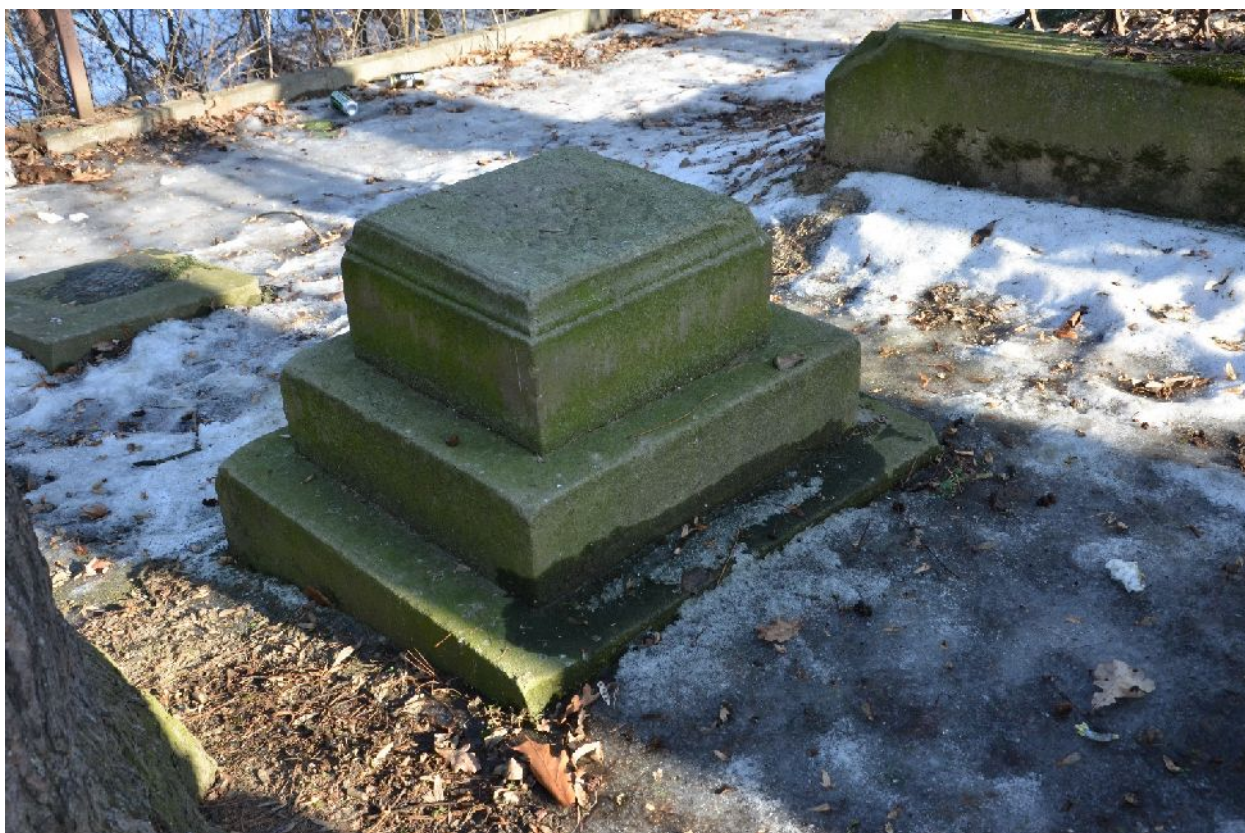
Zasadnicza część obelisku przewrócona z obfitym ubytkiem w zwieńczeniu. Pozostałe elementy wyraźnie odchyłone od pionu. Ława fundamentowa niestabilna. Pierwszy stopień podstawy w znacznej części przesłonięty warstwą gruntu.<sup>1</sup> Stały kontakt kamiennych elementów z gruntem stymuluje ich zawilgocenie. Wzmaga tym samym rozwój mikroflory oraz przyczynia się do zasolenia kamienia, a w okresie zimowym do przemarzania.

*Fot. nr 1. Nagrobek Tomasza Banickiego z około 1900 roku. Widoczne na fotografii: wyraźnie przechylona trójstopniowa podstawa nagrobka, wyraźne nawarstwienia powierzchniowe pokrywające kamień.*

Powyższe działania proponuje się zrealizować poprzez wspomniany demontaż poszczególnych elementów nagrobka, ewentualne przemurzenie stopy fundamentowej w koniecznym zakresie oraz wykonanie nowej żelbetowej płyty korygująco – stabilizującej.

11. **Wykonanie prac technicznych wokół ławy fundamentowej** nagrobka (wykonanie płyty fundamentowej przy zastosowaniu betonu cementowego klasy B 20 – należy przy tym zachować historyczną podwalinę).

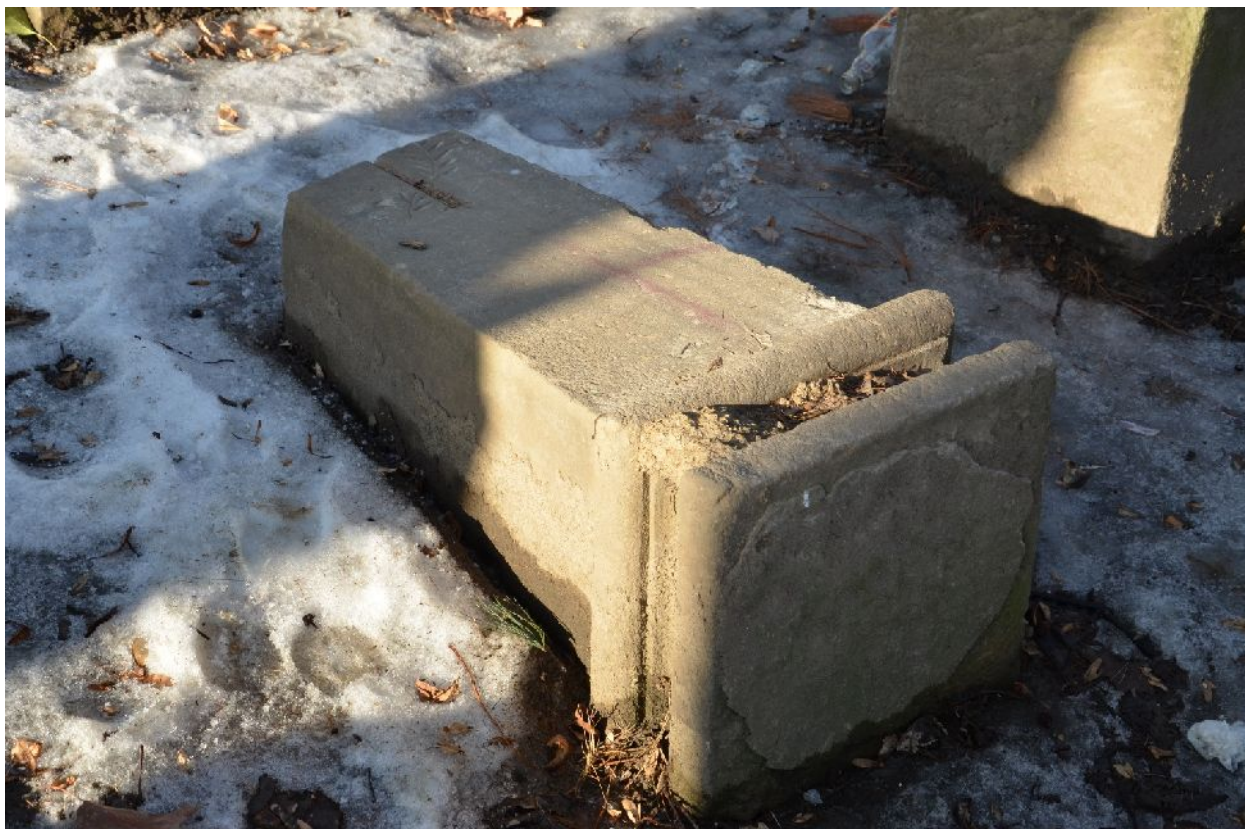
*Fot. nr 2. Nagrobek Tomasza Banickiego z około 1900 roku. Widoczne na fotografii: uszkodzona ostrosłupowa część obelisku nagrobka leżąca w pobliżu części cokółowej.*

Bezpośrednie prace przy elementach kamiennych skierowane będą w pierwszym rzędzie na eliminacji zasadniczych przyczyn wpływających na złą kondycję poszczególnych materiałów budujących zabytek. Niezwykle istotnym będzie zabieg dezynfekcji i zatrucia mikroflory poprzez min. dwuetapowe działanie środkiem biobójczym. Nawarstwienia na powierzchni kamienia w postaci zabrudzeń oraz sztucznej patyny, proponuję się usunąć przy zastosowaniu metody lub metod charakteryzujących się optymalnymi właściwościami pod względem skuteczności oraz bezpieczeństwa dla obiektu zabytkowego. Tym samym właściwa metoda oczyszczania winna zostać wybrana na podstawie przeprowadzonych prób oczyszczania. Przed zasadniczym usunięciem nawarstwień osłabioną lokalnie strukturę kamienia zaleca się wzmocnić preparatami krzemoorganicznymi. Zabieg konsolidacji strukturalnej (zalecana metoda kąpeli), należy ponowić w pełnym zakresie tuż po usunięciu nawarstwień, odsoleniu oraz ewentualnym odplamianiu kamienia. W sposób szczególny należy potraktować kwestię uzupełnień ubytków kamienia. Uzupełnieniu podlegać winny wszystkie ubytki, które znacząco wpływają na czytelności formy, jak i techniczną trwałość poszczególnych partii nagrobka. W miejscu niewielkich ubytków kamienia proponuje się, aby zastosować barwione kity cementowo wapienne stosowane w praktyce konserwatorskiej – wyrabiane indywidualnie<sup>2</sup> lub fabrycznie. Uzupełnienia wymagające wzmocnienia należy zbroić drutem przy zastosowaniu tzw. pajęczków, klamer z drutu nierdzewnego oraz włókien polipropylenowych (zbrojenie rozproszone). Niezachowany fragment zwieńczenia należy zrekonstruować poprzez taszlowanie w oparciu o analogie.<sup>3</sup>

9. **Rekonstrukcja** niezachowanego fragmentu nagrobka metodą taszlowania.
10. **Uzupełnienie ubytków** kamienia zaprawą mineralną.  
Proponuje się zastosowanie masy sztucznego kamienia sporządzaną fabrycznie np. Funcosil Restauriermortel firmy Remmers lub inną o podobnych właściwościach, alternatywnie masą sztucznego kamienia wykonywaną indywidualnie (na bazie cementu białego, pisku kwarcowego, wysokiej jakości wapna gaszonego, akrylowych dodatków uszlachetniających

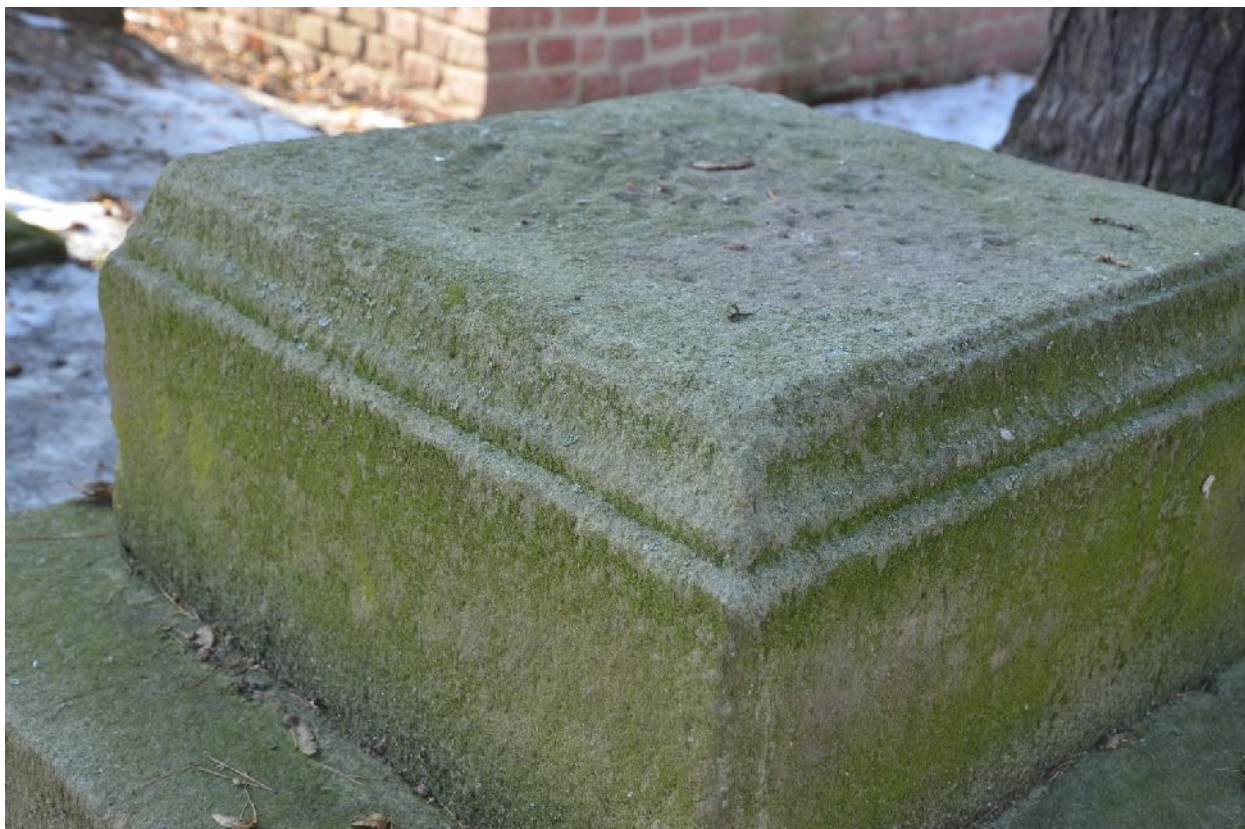
Ponadto, uszkodzenia w obrębie detalu architektoniczno – rzeźbiarskiego można określić jako typowe, występujące przy obiektach kamiennych, narażonych w sposób szczególny na oddziaływanie czynników atmosferycznych. Ich występowanie i stopień nasilenia jest jednak zróżnicowany.

Cała powierzchnia kamiennego detalu zdominowana koloniami mchów, grzybów, porostów wspólnie z zanieczyszczeniami powierzchniowymi. Istnieje prawdopodobieństwo obecności drobnoustrojów heterotroficznych, działających niszcząco na składniki budujące kamień, na skutek wytwarzania m.in. kwasowych produktów ubocznych. Ich destrukcyjne oddziaływanie widoczne jest, w postaci degradacji kamienia oraz głęboko strukturalnych zaplamień. Utrata ostrości krawędzi formy oraz pierwotnej głębi kolorystycznej uległa szczególnie podstawa. Widoczne spękania oraz ogniska dezintegracji strukturalnej doprowadzają do złuszczeń i osypywania się warstw kamienia. W niektórych partiach ponadto widoczne są wyraźne uszkodzenia w postaci:

*Fot. nr 3. Nagrobek Tomasza Banickiego z około 1900 roku. Widoczne na fotografii: wyraźna utrata ostrości formy rzeźbiarskiej w skutek procesów degradacyjnych.*

4. **Oczyszczenie powierzchni kamienia** z brudu, nawarstwień biologicznych i sztucznej patyny przy zastosowaniu metod praktykowanych przy obiektach zabytkowych. Technika oczyszczania winna zostać wyloniona na podstawie prób konserwatorskich.  
Proponuje się przy tym aby podjąć testom:
