## Karta rejestracyjna osuwiska

1 8 - 6 1 - 0 1 1 -

1. Miejscowość: Krosno	2. Gmina: Krosno (gm. Miejska)	3. Powiat: krośnieński	4. Województwo: podkarpackie
5. Mapa topograficzna 1:10 000 : „1992” M-34-80-D-c-3	6. Arkusz SMGP 1:50 000: Krosno	7. Współrzędne geograficzne: 21°45'48,56"E 49°41'36,33" N	
8. Kraina geograficzna: Kotlina Krośnieńska	9. Jednostka tektoniczna: J. śląska	10. Zlewnia: Potok Lubatówka	11. Inne dane lokalizacyjne Centrum Starego Miasta, wzdłuż ul. Podwale

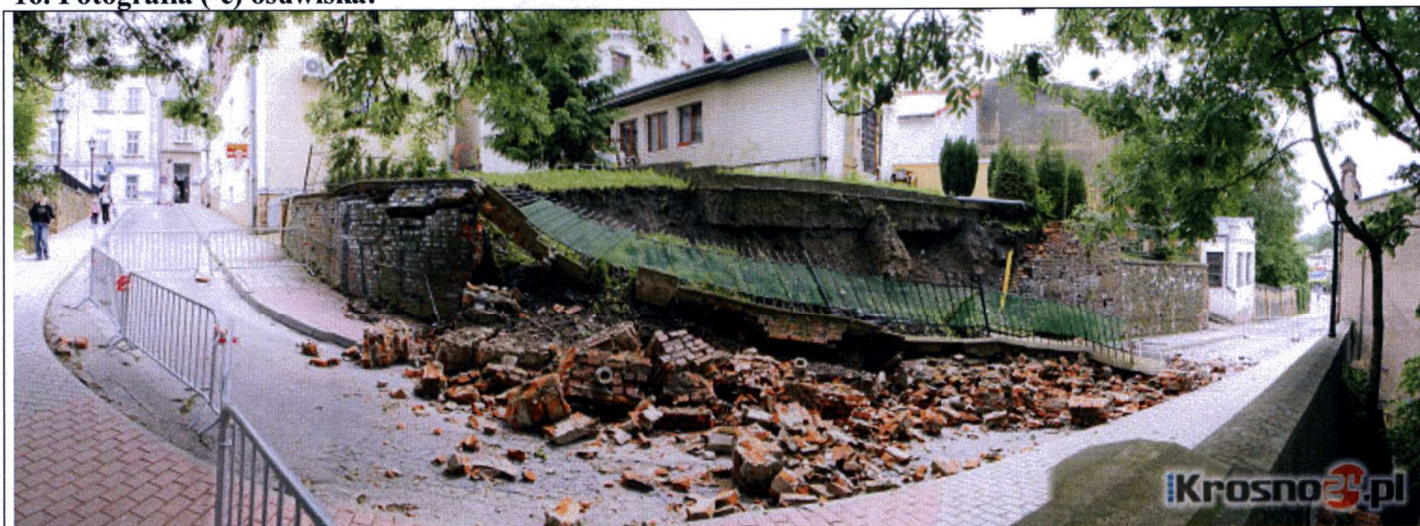
16. Fotografia (-e) osuwiska:

1. Data powstania: Czerwiec 2010	2. Rozwój osuwiska w czasie:	3. Przyczyna ruchu osuwiskowego: Infiltracja wód opadowych
-------------------------------------	------------------------------	---

Zawalony mur na ul. Zjazdowej (źródło: <http://www.krosno24.pl/informacje.php3?id=4085>)

TAK	<del>NIE</del>	Zabezpieczono skarpe w miejscu zniszczenia starego muru oporowego powyżej ulicy zjazdowej.
-----	----------------	--

Ze względu na niewielką powierzchnię osuwiska istnieje możliwość jego zabezpieczenia, jednakże konieczne jest wykonanie dokumentacji geologiczno-inżynierskiej. Zabudowania powyżej zawalonego muru oporowego są zagrożone. W razie pojawienia się spękań na ścianach budynków może zaistnieć konieczność przesiedlenia mieszkańców, gdyby próby zabezpieczenia osuwiska nie przyniosły oczekiwanych rezultatów.

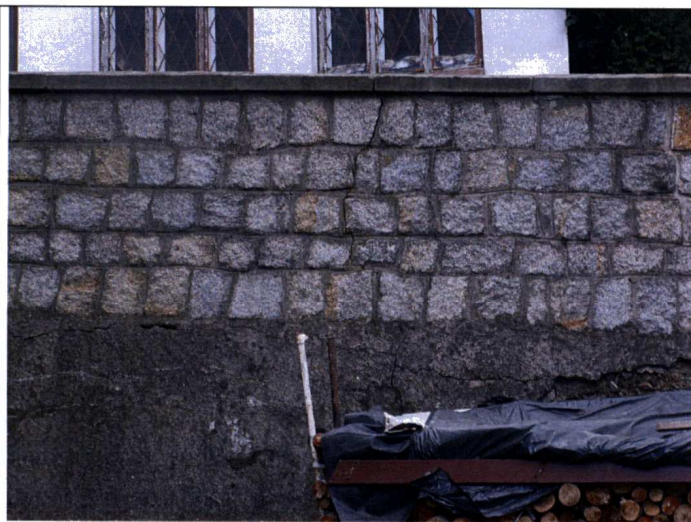
Spękania na murze oporowym poniżej ul. Zjazdowej

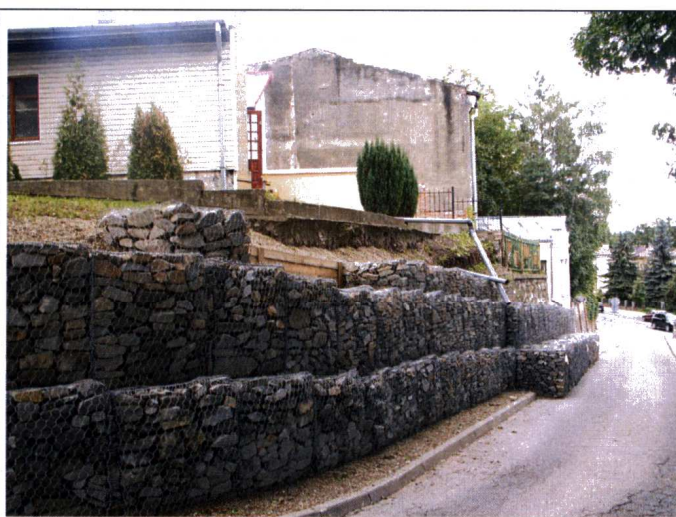
Wykonane zabezpieczenia na ul. Zjazdowej

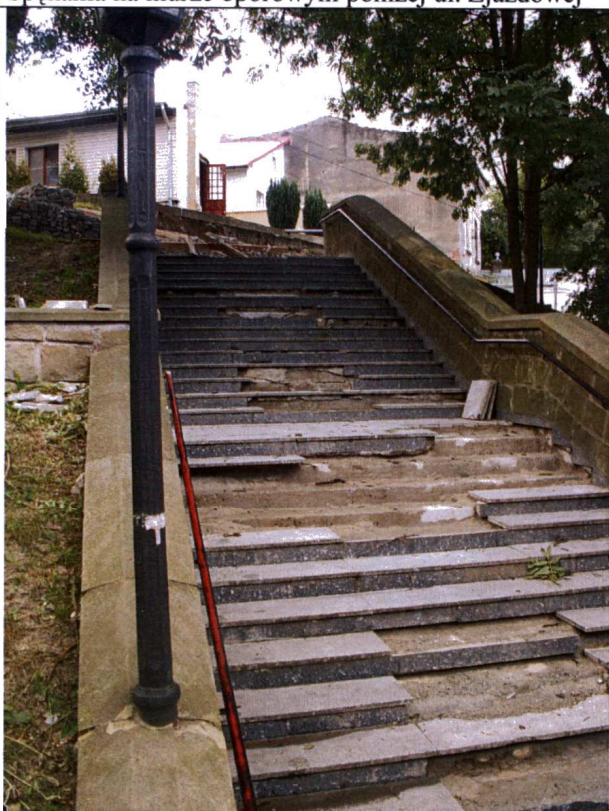
Zniszczone schody pomiędzy ulicami Zjazdową i Podwale

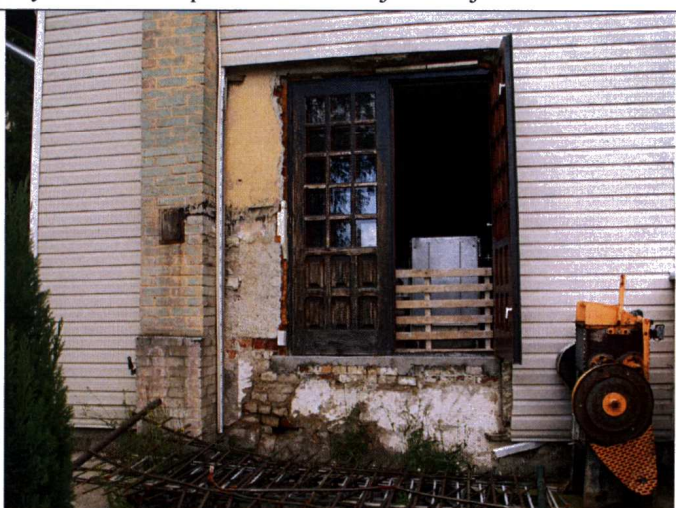
1. Uprawy:	6. Uprawy:
2. Zabudowa:	7. Zabudowa: Wszystkie budynki na osuwisku są zagrożone, w szczególności powyżej ul. Zjazdowej
3. Infrastruktura komunikacyjna: Przysypana ulica zjazdowa	8. Infrastruktura komunikacyjna: Droga może zostać ponownie zasypiana
4. Linie przesyłowe:	9. Linie przesyłowe:
5. Inne: Zawalony stary mur oporowy nad ul. Zjazdową, zniszczone schody między ulicami Zjazdową i Podwałę, pęknięcia na starym murze oporowym poniżej ul. Zjazdowej	10. Inne:
11. Ocena możliwości wystąpienia dalszych ruchów osuwiskowych: <b>Osuwisko jest aktywne. Ze względu na typ osuwiska i charakter jego ruchu mogą zachodzić dalsze ruchy osuwiskowe.</b>

Uszkodzenia budynku powyżej ul. Zjazdowej
