Karta dokumentacyjna osuwiska wraz z opinią

1. Miejscowość: Krosno, ul. Prządki		2. Gmina: Krosno		3. Powiat: Krosno		4. Województwo: podkarpackie	
5. Mapa topograficzna 1 : 10 000 (godło, nazwa): M-34-80-D-c-3			6. Arkusz SMGP 1:50 000: Krosno (1016)		7. Współrzędne geograficzne: 21°46'17,5"E 49°42'27,5"N		
8. Kraina geograficzna: Doły Jasielsko-Sanockie		9. Jednostka tektoniczna: śląska		10. Zlewnia: Marcinek (prawoboczny dopływ Wisłoka)		11. Inne dane lokalizacyjne północna część miasta Krosno – przysiółek Zawodzie

14. Szkic (mapa) osuwiska:

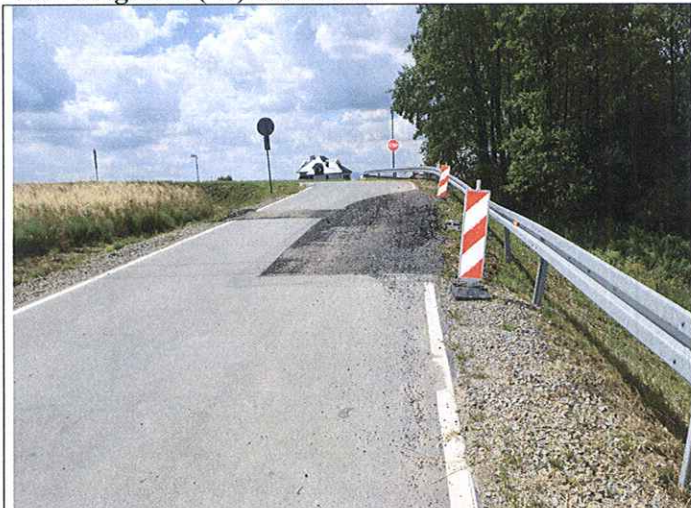
1. Uprawy: brak	6. Uprawy: możliwe zniekształcenia powierzchni
2. Zabudowa: brak	7. Zabudowa: brak
3. Infrastruktura komunikacyjna: uszkodzona droga na odcinku około 10 m	8. Infrastruktura komunikacyjna: bardzo prawdopodobne dalsze uszkodzenia drogi w przypadku braku zabezpieczenia
4. Linie przesyłowe: brak	9. Linie przesyłowe: możliwe uszkodzenie linii energetycznej w przypadku większej aktywności osuwiska
5. Inne: brak	10. Inne:
11. Ocena możliwości wystąpienia dalszych ruchów osuwiskowych: osuwisko czynne w części górnej, bardzo prawdopodobne dalsze ruchy osuwiskowe. Natężenie i intensywność ruchów może się zmieniać.

Uszkodzona droga

Aby zmniejszyć negatywne skutki procesów osuwiskowych należy uporządkować gospodarkę wodno-ściekową wokół osuwiska celem zmniejszenia wpływu wód opadowych na jego teren, zwłaszcza w rejonie istniejącej drogi. Sposób zabezpieczenia powinien zostać przedłożony po wykonaniu dokumentacji geologiczno-inżynierskiej. Nie wykonanie stabilizacji może spowodować dalsze uszkodzenia drogi.

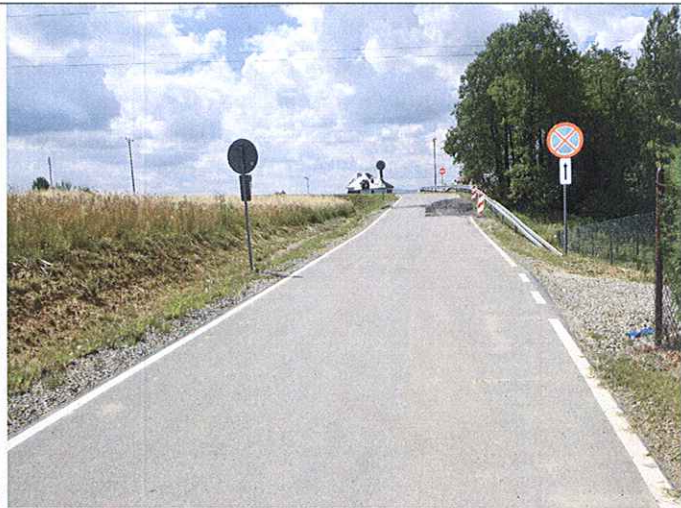
Widok na uszkodzoną drogę od północy

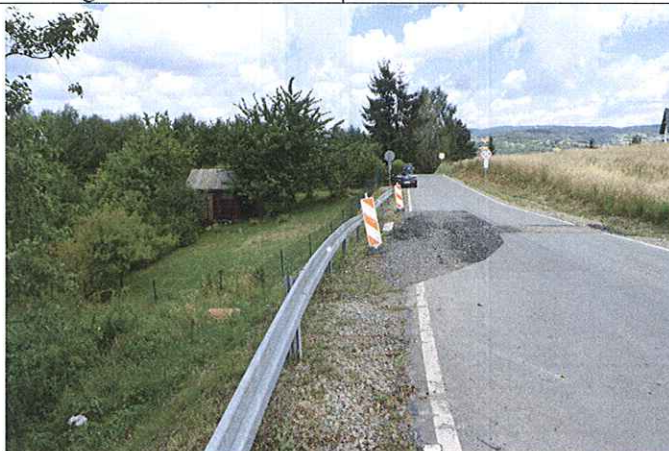
Widok na uszkodzoną drogę i fragment górnej części osuwiska

Osuwisko w górnej części aktywne. Stabilizacja osuwiska jest prawdopodobnie możliwa ze względu na płytki przebieg powierzchni poślizgu i małą powierzchnię osuwiska, zwłaszcza, że zabezpieczenie ma być przeprowadzone w jego górnej części. Wymaga to wykonania dokumentacji geologiczno-inżynierskiej opartej o pełnordzeniowe wiercenia (2 – 3 otwory) wykonane podwójną rdzeniówką, zakończone 2-3 m poniżej najniższej powierzchni poślizgu. Powyżej strefy skarpy górnej sugeruje się wykonanie odkrywki lub wkopu, które pozwolą na określenie położenia warstw skalnych.
