ELEWACJA POŁUDNIOWO-ZACHODNIA, SKALA 1:50

nazwa inwestycji	PROJEKT BUDOWLANY REMONTU DOMU LUDOWEGO W SUCHODOLE NA DZ. NR 633 GM. Krosno			nr rys.	02
adres inwestycji	Jednostka ewidencyjna: Krosno, Olszki ewidencyjne: Suchodół			skala	1:50
inwestor	Gmina Miasto Krosno 38-400 Krosno, ul. Lwowska 28a			data	CZERWIEC 2016
temat rysunku	INWENTARYZACJA POMIAROWA I ZDJĘCOWA STANU ZACHOWANEGO OBIEKTU				
autor projektu i numer uprawnień	projekt arch.bud.	branża	architektoniczna		
autor projektu i numer uprawnień	asystent				
autor projektu i numer uprawnień	Paweł Urzędowski	autor rys.	Agneszka Nowak

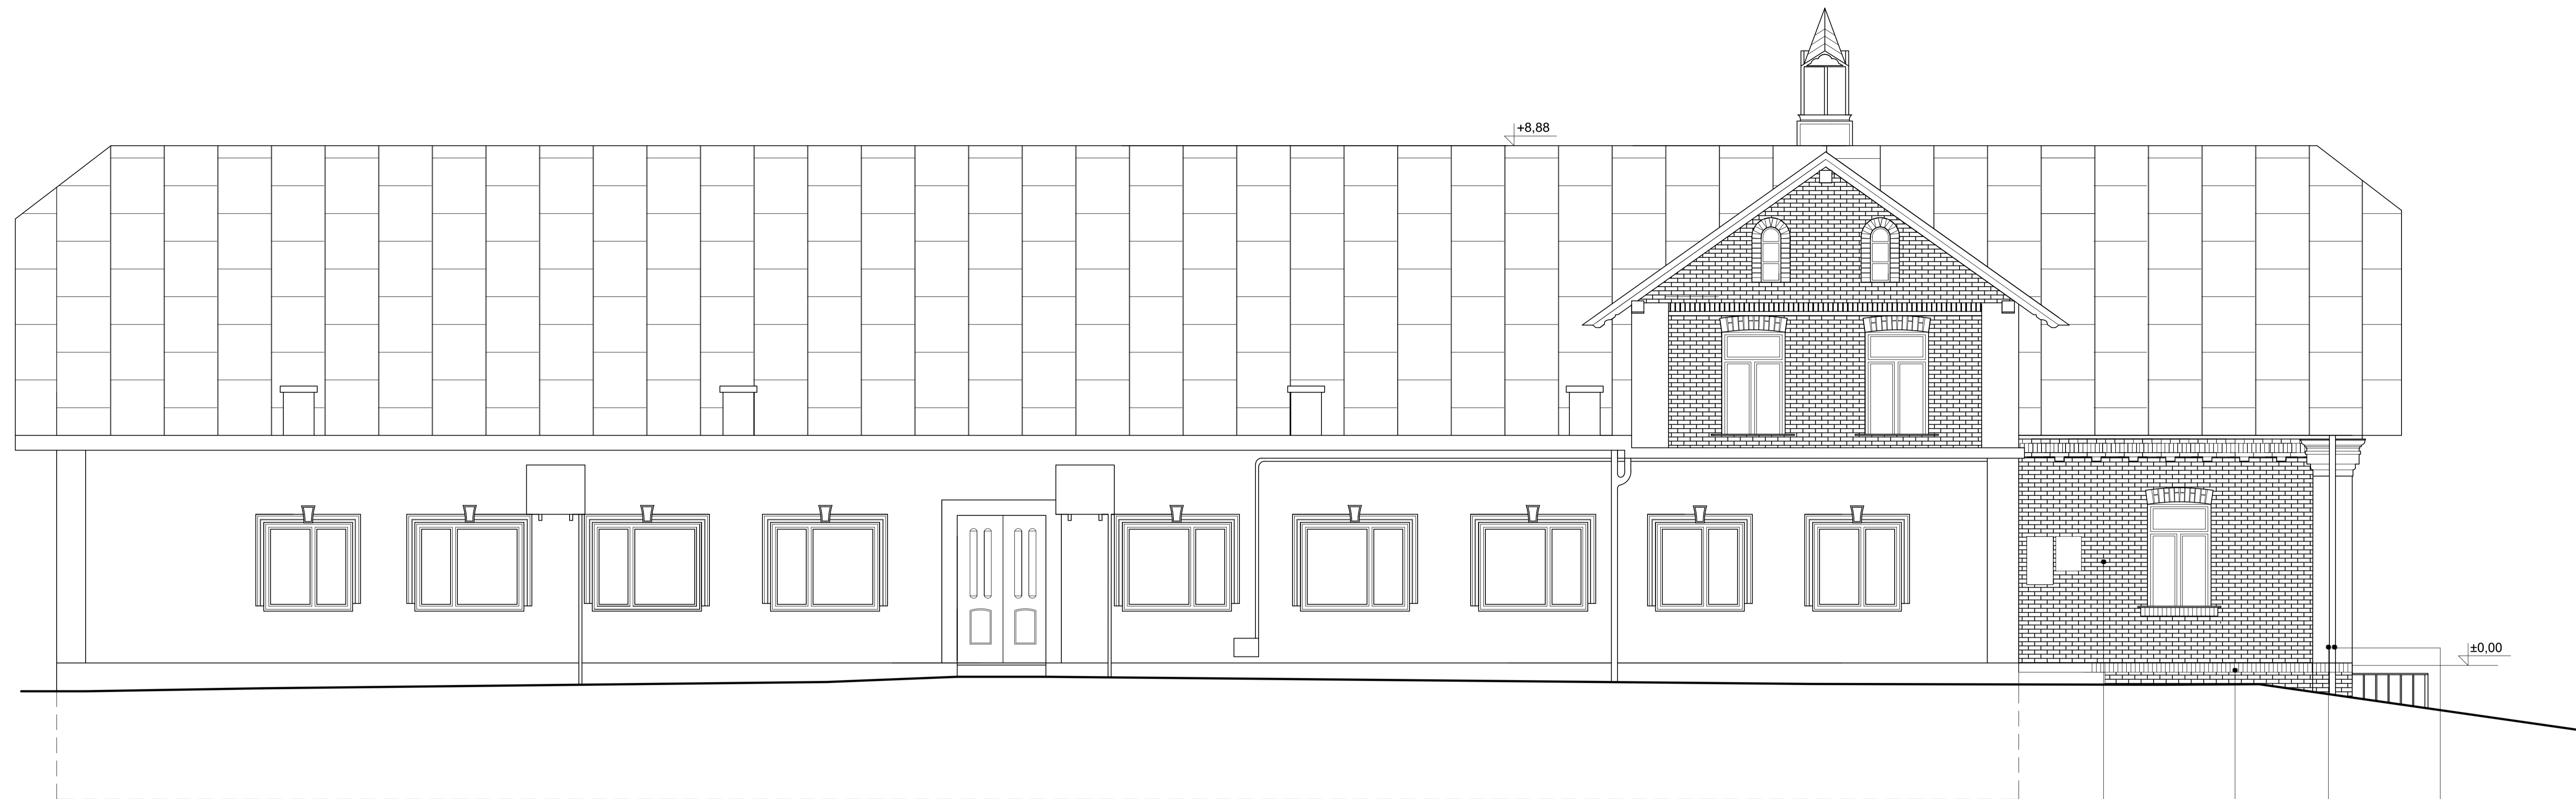
dobudowana nowa część do istniejącego budynku , zachowana w dobrym stanie - nie wymaga renowacji (nie objęta opracowaniem)

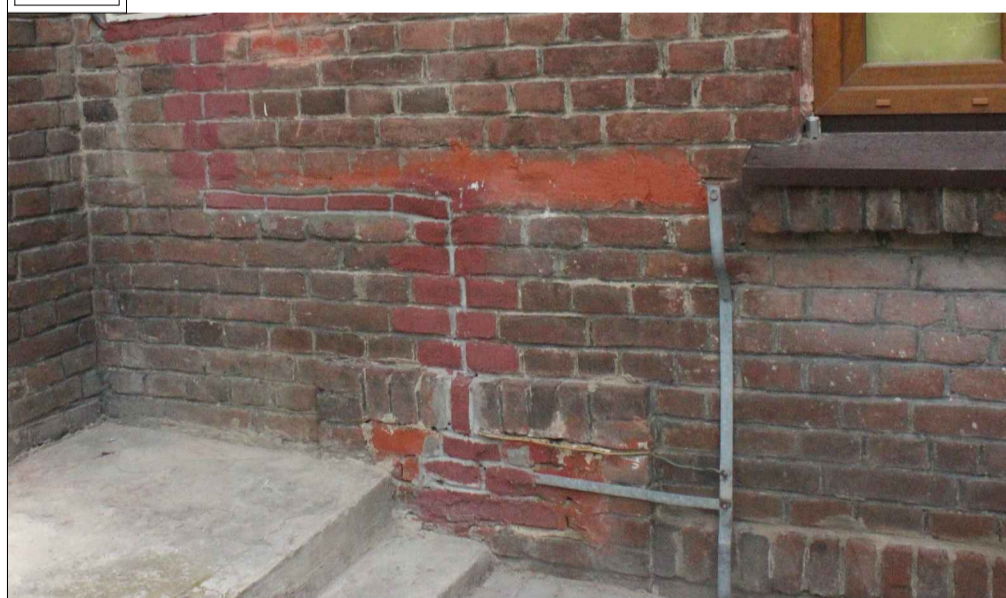
13

Charakterystyczne miejsca na elewacji z przebarwieniami i wstawkami nowej cegły oraz spoinami nie dobranymi kolorystycznie. należy oczyścić, scalić kolorystycznie i zaspoinować wyprawą tynkarską ujednoliconą na całości elewacji.

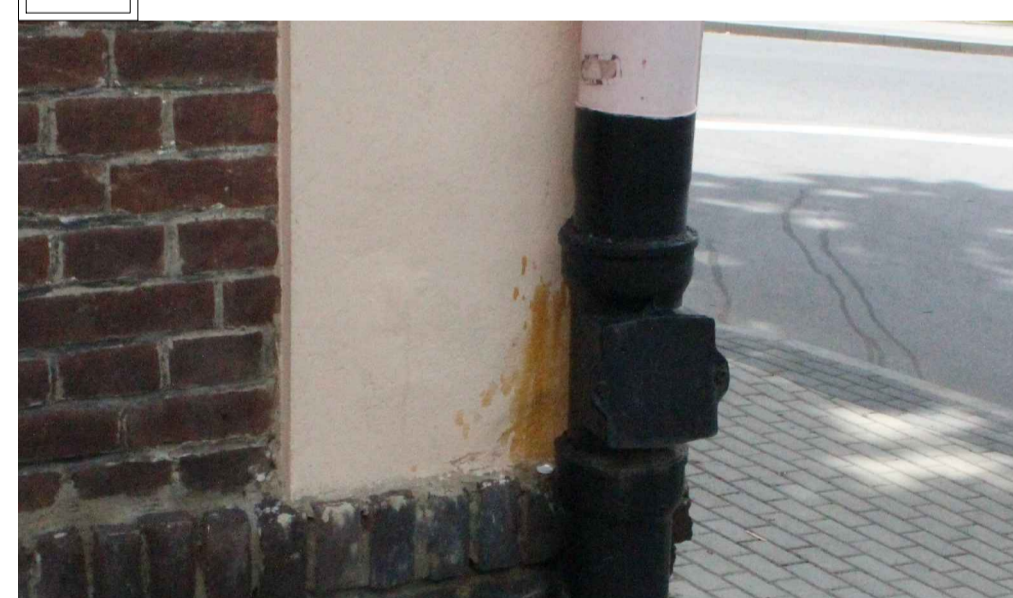
15

Strefa cokołu całości budynku - szczególnie zabrudzona i zdewastowana estetycznie. Należy poddać ją oczyszczeniu a po ujednoliceniu kolorystycznym wraz ze spoinami zabezpieczyć hydrofobowo.
